**BRANNVESENET**  
SØR-ROGALAND IKS

# Granskning av landbruksbranner i Rogaland 2009-2011

**Brannvesenet Sør-Rogaland**  
**Sist oppdatert november 2011**

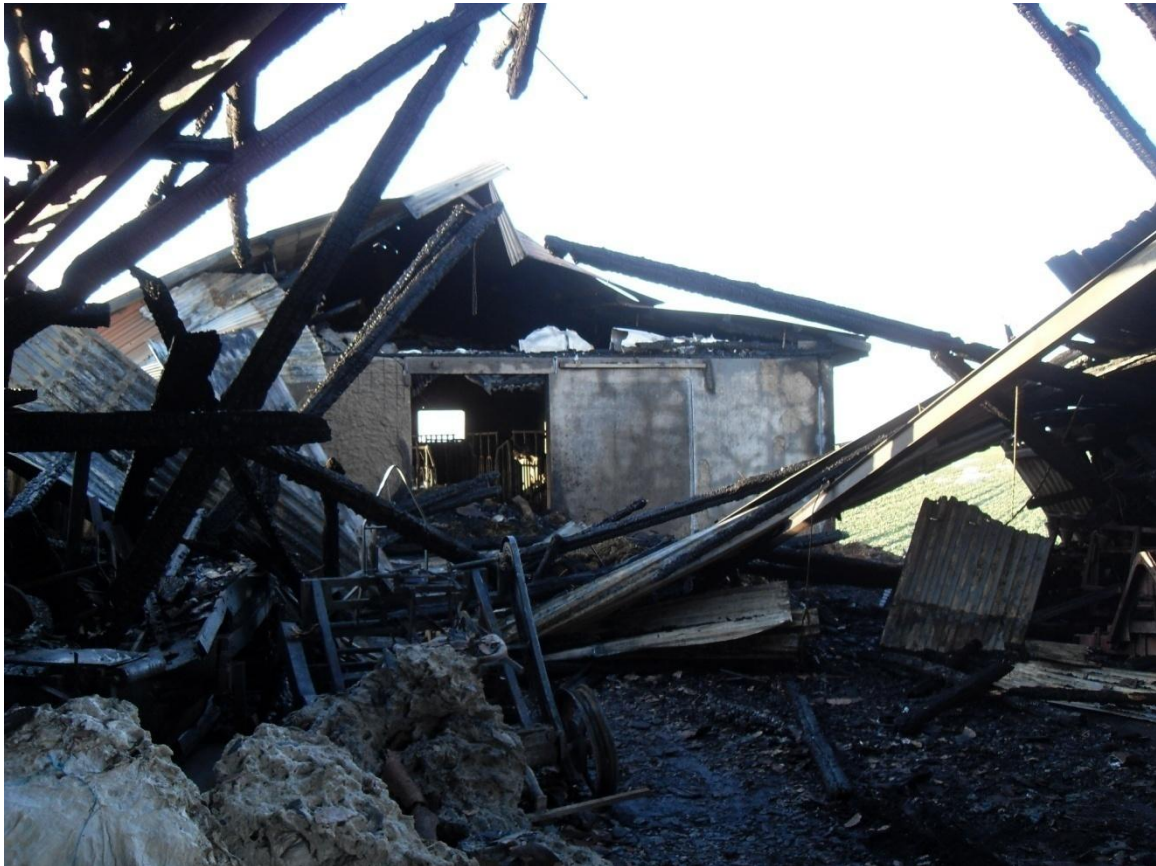
*Bildet viser den ene rømningsveien som fantes fra husdyrrommet i andre etasje.*

Brannvesenet gjennomførte den 6.11.2008 tilsyn i denne driftsbygningen. Det ble da gitt fem avvik. Avvikene gikk på at husdyrrommene ikke var egne brannceller, og at det var manglende rømningsvei for dyr i andre etasje. Det ble også gitt avvik på at det ikke var installert brannalarmanlegg og manuelt slokkeutstyr.

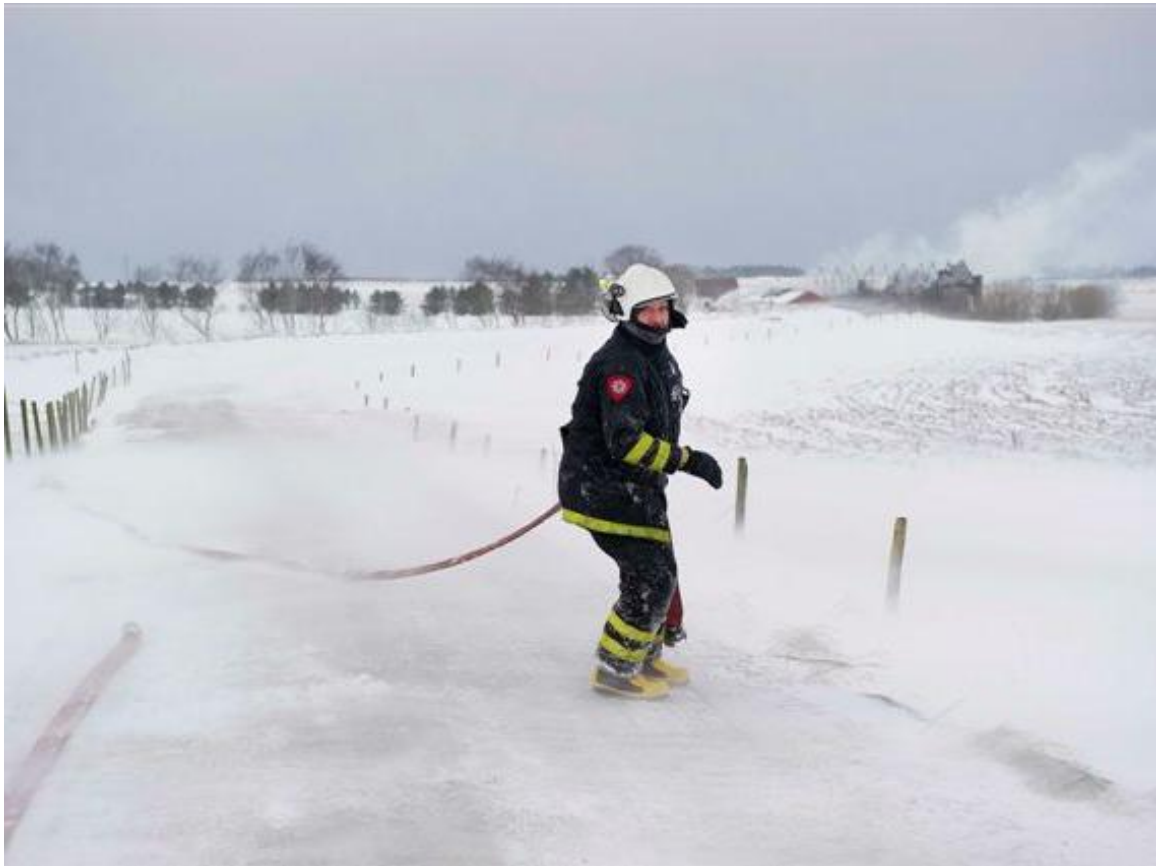
*Bildet viser de vanskelige forholdene under denne brannen.*

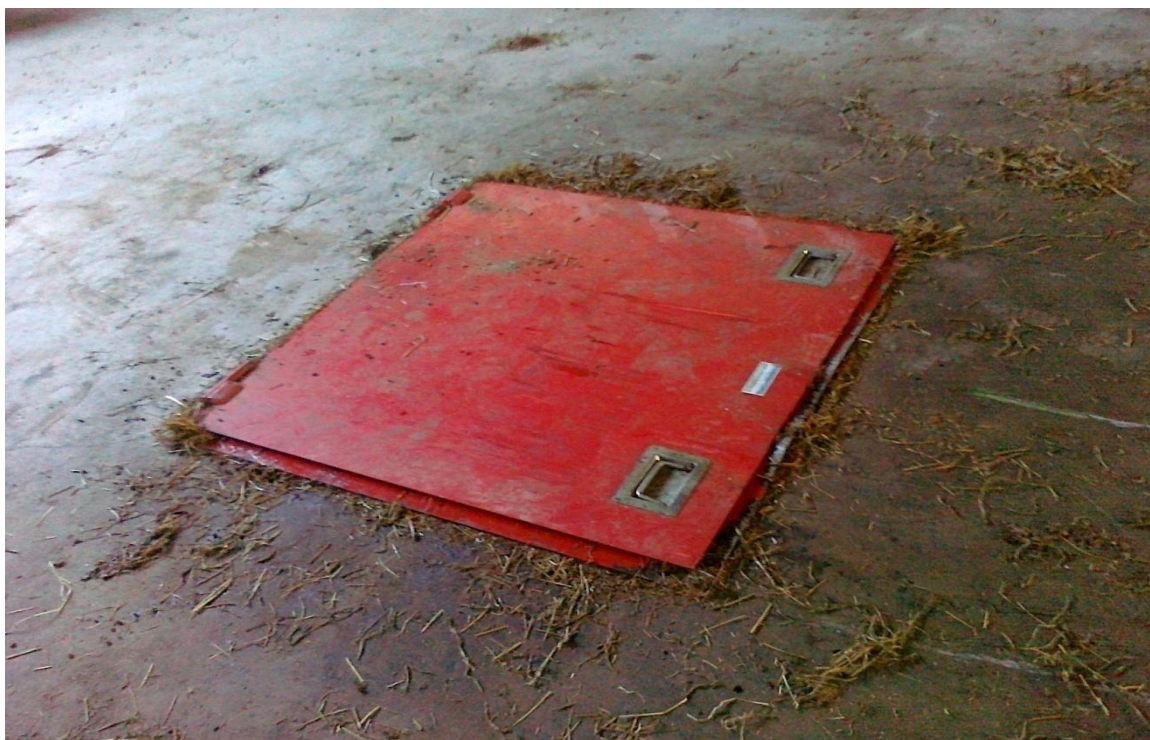
Denne brannen er et godt eksempel på hvordan utfallet av en brann kan bli når branncelleinndelingen fungerer som forutsatt. Husdyrrommet var egen branncelle, og denne var tett. Forlukene var av stål, og var lukket på branntidspunktet. Dermed ble det lite røyk hos dyrene, selv om låven var overtent. Brannvesenet bestemte seg tidlig for å slokke området som kunne spre seg til husdyrrommet, og ventilerte godt. Dermed slapp de å evakuere dyrene, og ingen dyr omkom.

*Bildet viser stålluke over foråpningen i den gjenoppbygde låven. Dette er samme type luke som den som var på plass under brannen.*

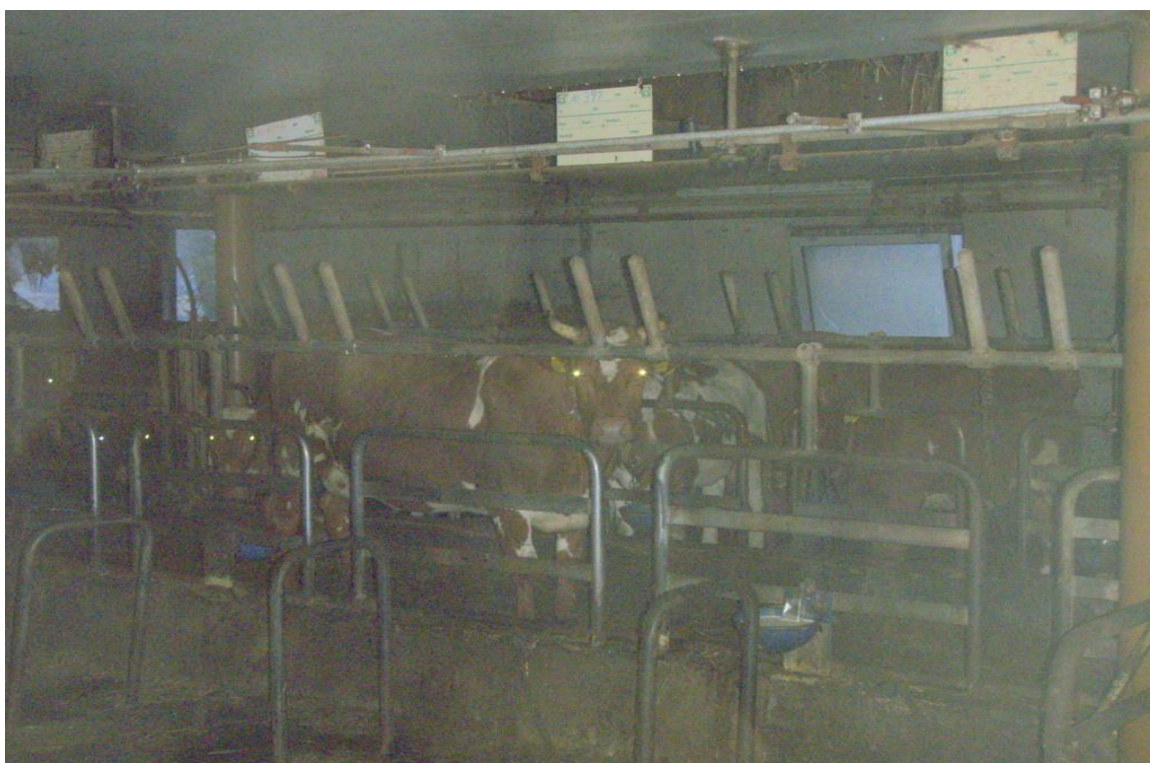
*Bildet viser dyrene inne i røyken under brannen.*

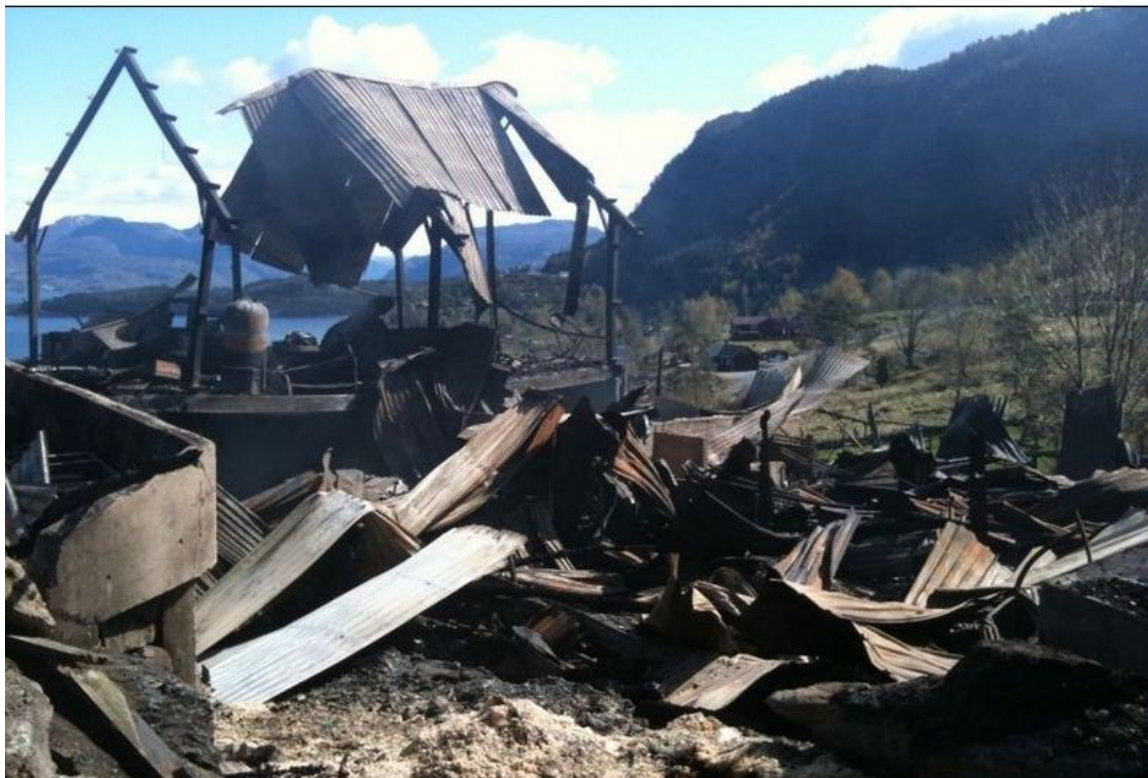
Om lag 420 griser omkom i brannen på Randøy i Hjelmeland mens cirka 30 ble avlivet av dyrlege.

*Bildet viser de store ødeleggelsene brannen forårsaket.*

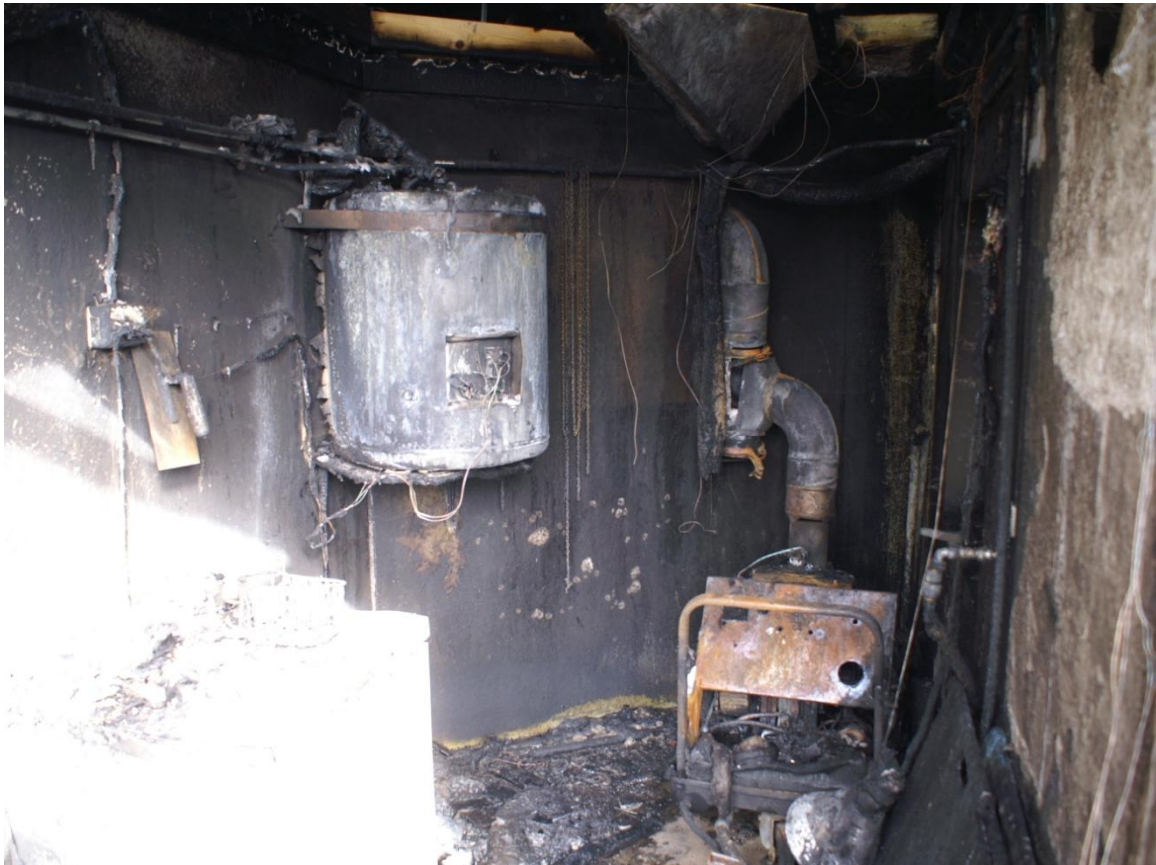
Arnestedet og årsaken er sannsynligvis en dieseldrevet høytrykksspyler som sto på vaskerommet.

*Bildet viser høytrykksspyleren i vaskerommet.*

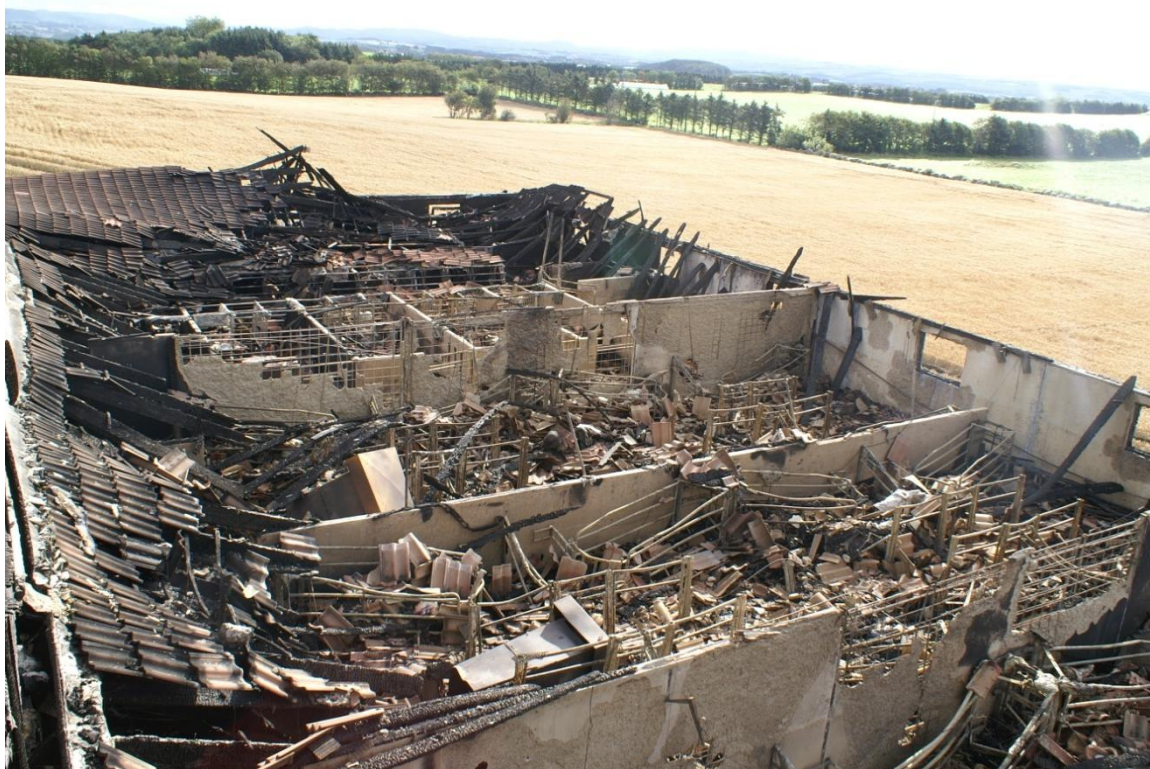
560 griser brant inne, mens resten av besetningen ble avlivet i etterkant. De to byggene fra 1985 og 2001 ble totalskadet.

*Bildet viser de store ødeleggelsene på bygget fra 2001.*

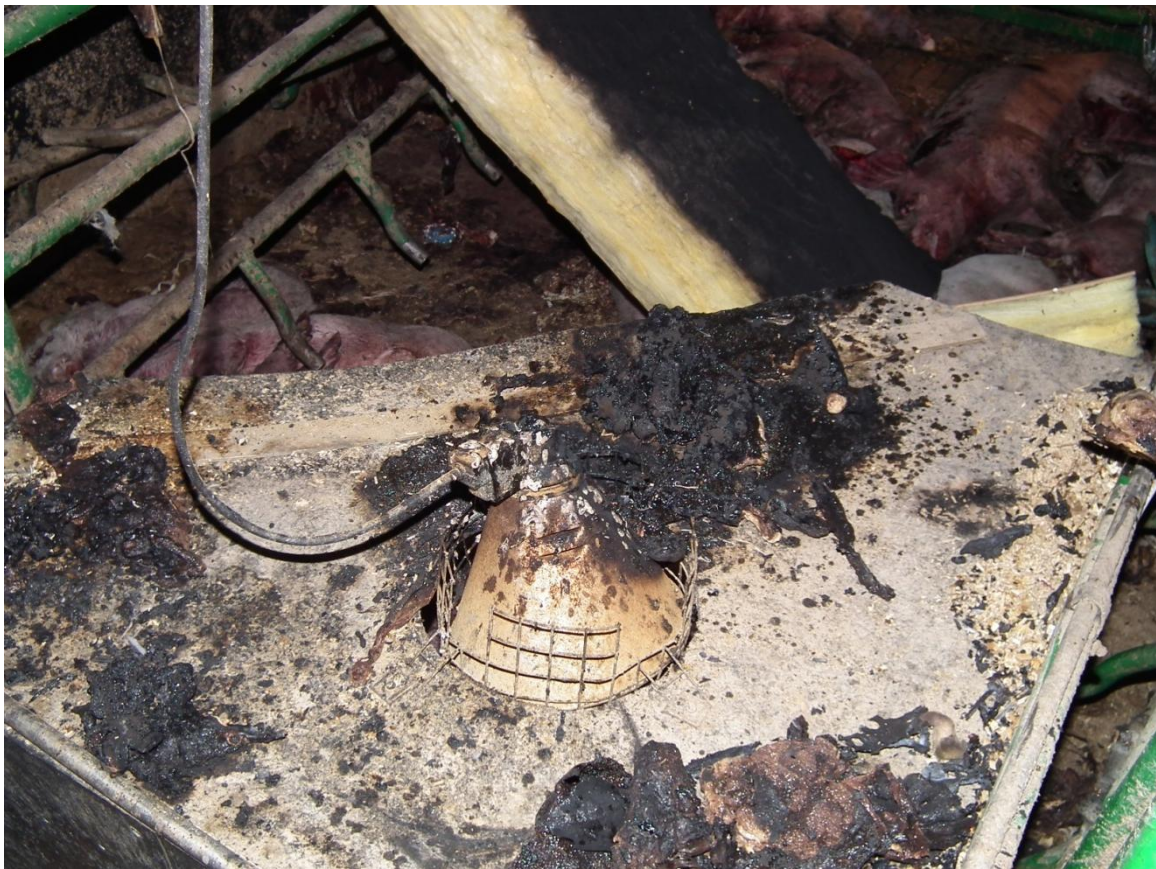
Politiet har konkludert med at arnested var i/ved varmhjørnet i en smågrisbinge omtrent midt i fødeavdelingen i grise fjøset. Brannårsaken var etter politiets mening enten tildekking eller strålevarme fra en varmelampe. Politiet mener at brannen kan ha startet som følge av at varmelampen er blitt dyttet opp av hullet i taket på varmhjørnet i grisebingen av en grisunge og antent løs spon og takplater. Brannen har deretter spredd seg oppover og utover himlingen.

*Bildet viser varmelampen som er brannårsaken.*

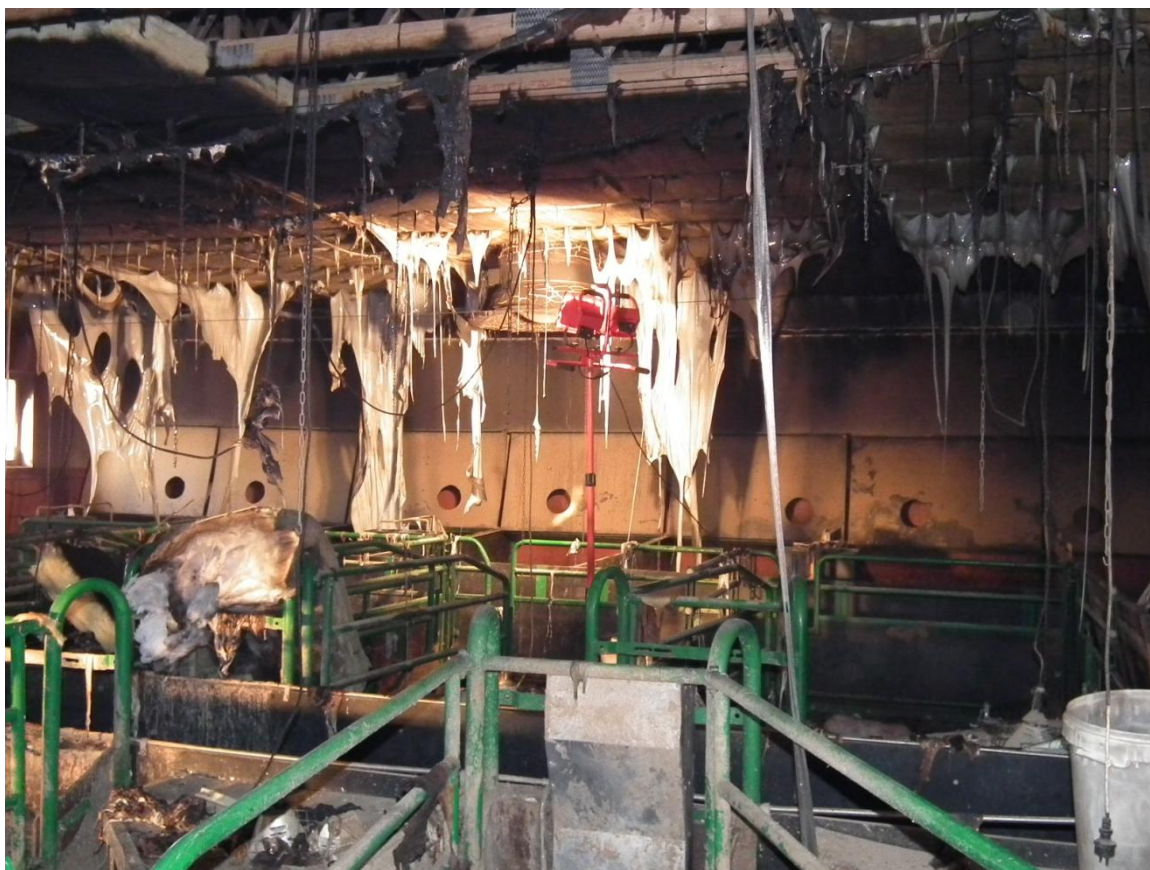
I griseavdelingen var det plastplater i taket. Disse var begynt å smelte og avgi gasser da brannmannskapene kom til stedet. Bilder fra fjøset i ettertid viste også hvordan plasten har dryppet ned på gulvet og grisene. Hvis branngassene fra plastplatene hadde fått utvikle seg lenger, kunne det gått mye verre, og det kunne lett ha blitt en overtenning av bygget, også mulig spredning til andre deler av bygget.

*Bildet viser hvordan plastplatene har smeltet og dryppet ned på gulvet.*

- **Forbud av plastplater i bygninger.** Selv om plastplater sies å være brannhemmende, oppfører stoffet seg nærmest som bensin når det først tar fyr, og er ekstremt skadelig og farlig.
- **Automatiske sløkkeanlegg.** Vi mener at automatiske sløkkeanlegg i driftsbygninger er et tema som må diskuteres. Det ville være interessant og se en kost/nytte analyse av et slikt tiltak i spesielt risikoutsatte driftsbygninger.

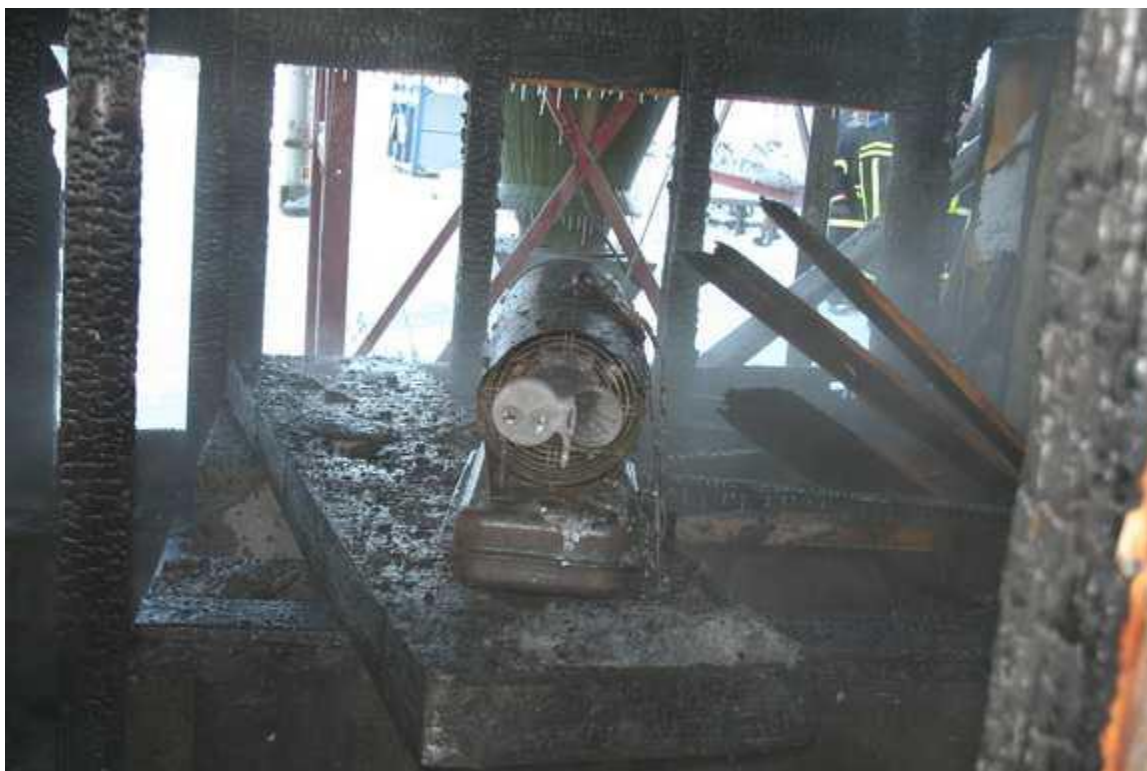
*Bildet viser dieselbrenneren i tilbygget.*

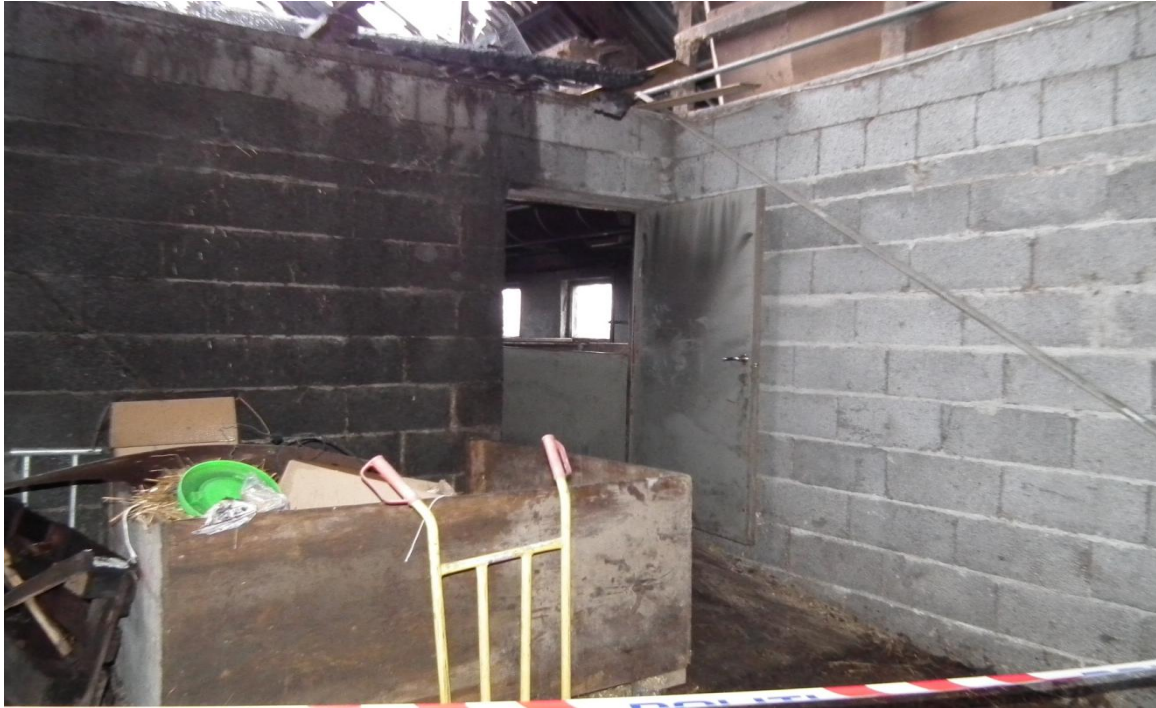
I dette tilfellet var det griser både i første og andre etasje. I andre etasje var det bare en godkjent rømningsvei. Det fantes en annen dør inn til grisene, men dette var ikke en godkjent rømningsvei.

*Bildet viser rømningsveien i andre etasje.*

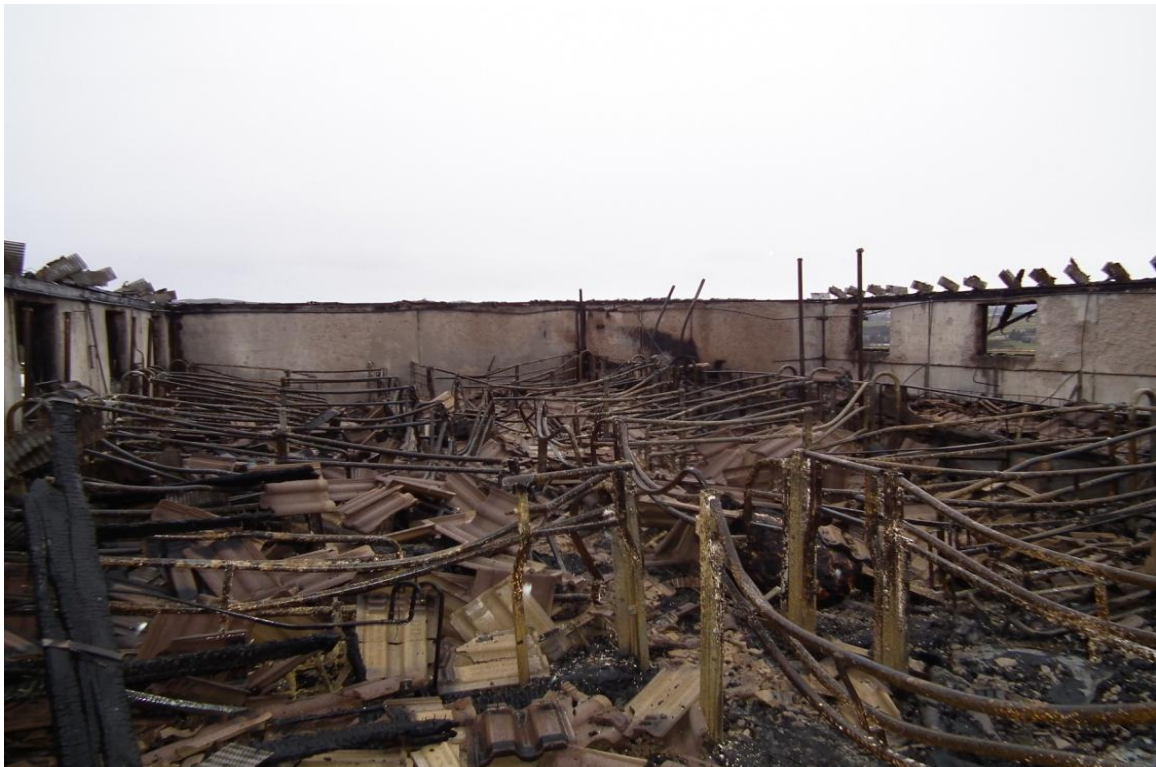
Andre etasje i tilbygget ble totalskadd i brannen. Deler av bygget fikk røyk- og vannskader, mens en del av første etasje var uskadet.

*Bildet viser ødeleggelsene i andre etasje.*
