# EVALUERING AV BRANN I PARKERINGSKAR

## Stavanger Lufthavn Sola

# EVALUERING AV BRANNEN I PARKERINGSBUS Stavanger Lufthavn Sola

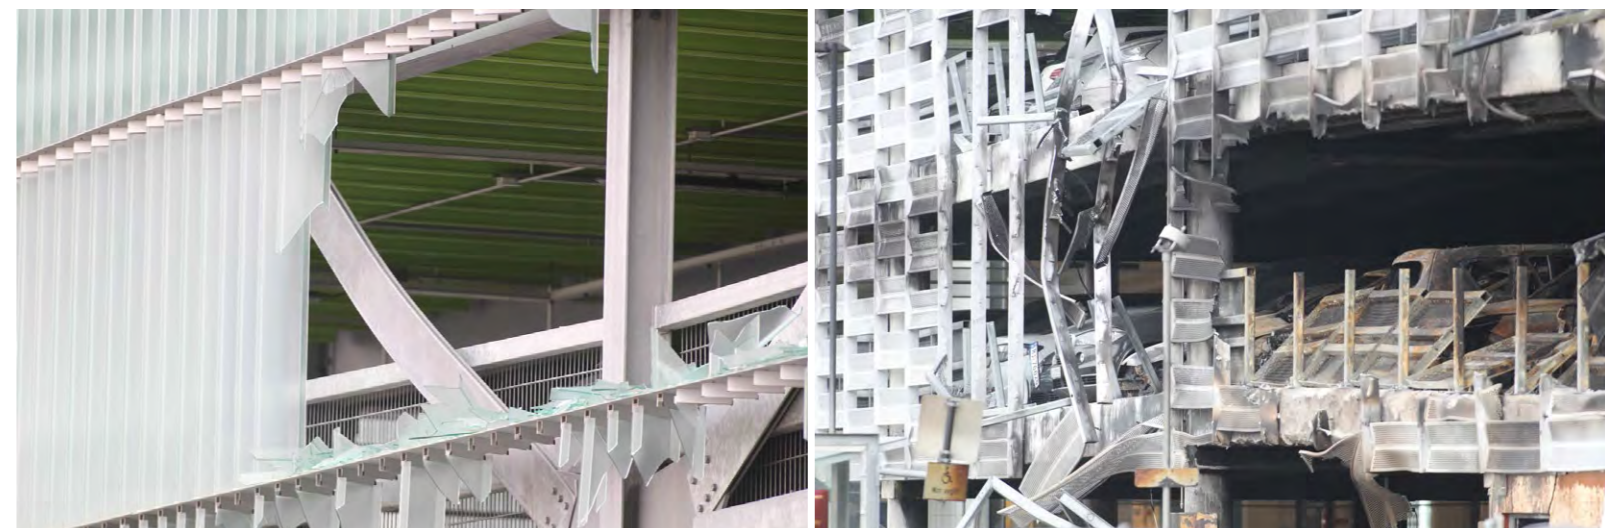
Fasadeplater byggetrinn 3 og 2. Foto: Lasse Grahl-Jacobsen, RBR

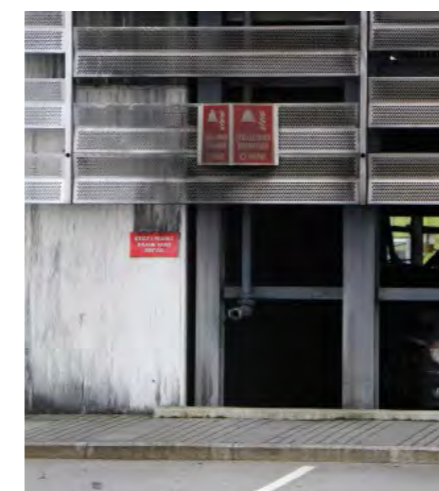
Merking av stigeledningene i parkeringshuset. Foto: Kenneth Vik, RBR

Det ble under tilsynet fokusert på kartlegging av risikoforhold ved bruk av parkeringshus. **Konsekvenser av bilbrann med påfølgende spredning** ble i denne sammenheng berørt. Parkeringshuset er utstyrt med stigerør. Disse er mangelfullt merket slik at det kan være vanskelig å oppfatte hvor de er plassert ved en evt. innsats/brann. Andre forhold kan være; Elbiler og gassdrevne biler (rutiner for lading, plassering og lignende), samt trafikale utfordringer ift. møte mellom myke trafikanter og kjøretøy. Virksomheten bør kartlegge risikoforhold ved bruk av parkeringsanlegg, og evt. gjennomføre nødvendige tiltak (bl.a. øvelse og opplæring).

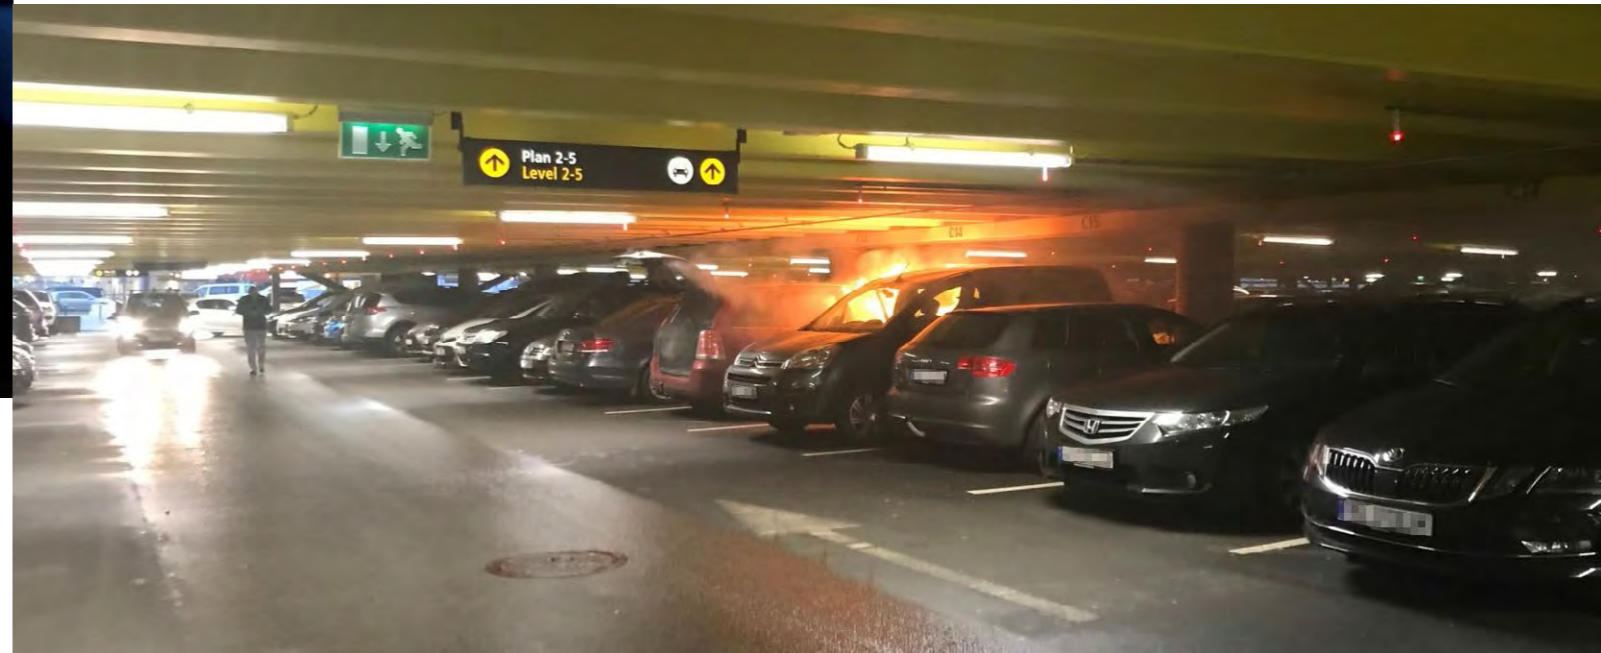
NRK har tidligere skrevet at det kom røyk fra motoren kom da bileieren forsøkte å starte Zafiraen. Da bileieren gjorde et nytt forsøk på å starte motoren, kom det mer røyk, før bilen begynte å brenne. Seksjonsleder etterretning og etterforskning ved Sandnes politistasjon, har tidligere fortalt Stavanger Aftenblad at bileieren fikk hjelp av noen i nærheten til å ringe brannvesenet.

*I følge politiet er det ikke noe som tyder på at det brant andre steder enn i denne bilen når brannen startet. Kilde og Foto: krimteknisk Sør-Vest Politidistrikt*

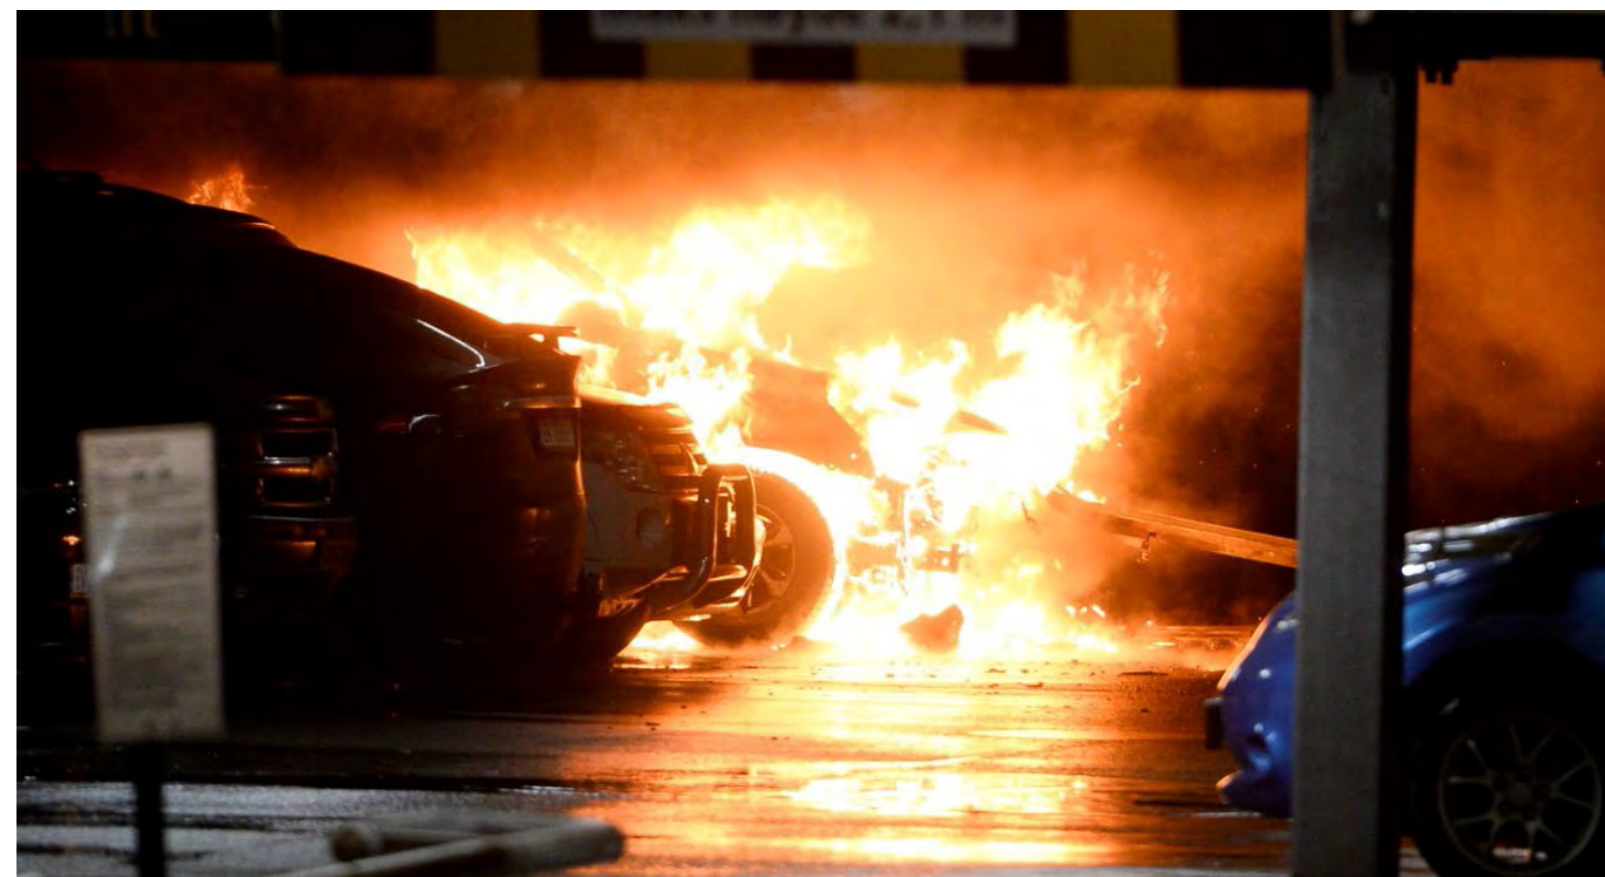
Fullstendig (blå/hvit farge) og ufullstendig forbrenning (linne i selve flammen kommer ikke nok O<sub>2</sub> til, mikroskopiske sotpartikler som brenner, synlig lys i oppadstrømmende blanding av gass/luft), gul og oransje farge. Foto: Jon Ingemundsen, Stavanger Aftenblad.

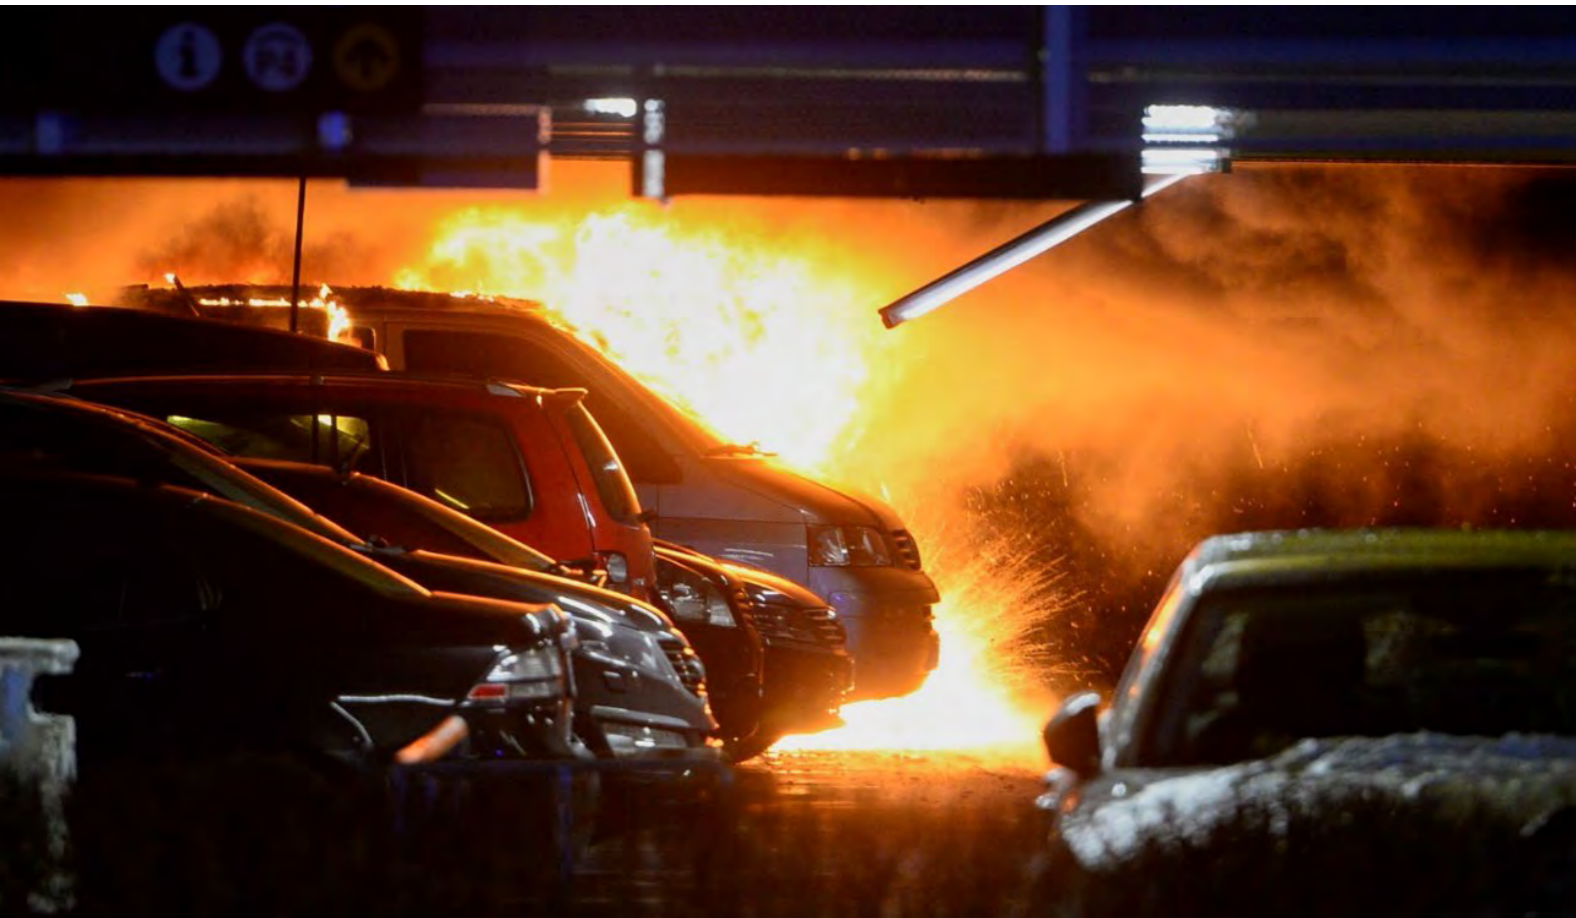
Ved overtenning begynner røyken å få en mørk, rødlig farge sånn cirka ved dens antennelsestemperatur, cirka 550 °C. Disse prosessene foregår i selve kjøretøyet når dette brenner og i deler av brannrommet/parkeringshuset, spesielt i nordøstre-, nordvestre og nordenden av bygget. Dette er lesiden med undertrykk og turbulens. Foto: Jon Ingemundsen, Stavanger Aftenblad.

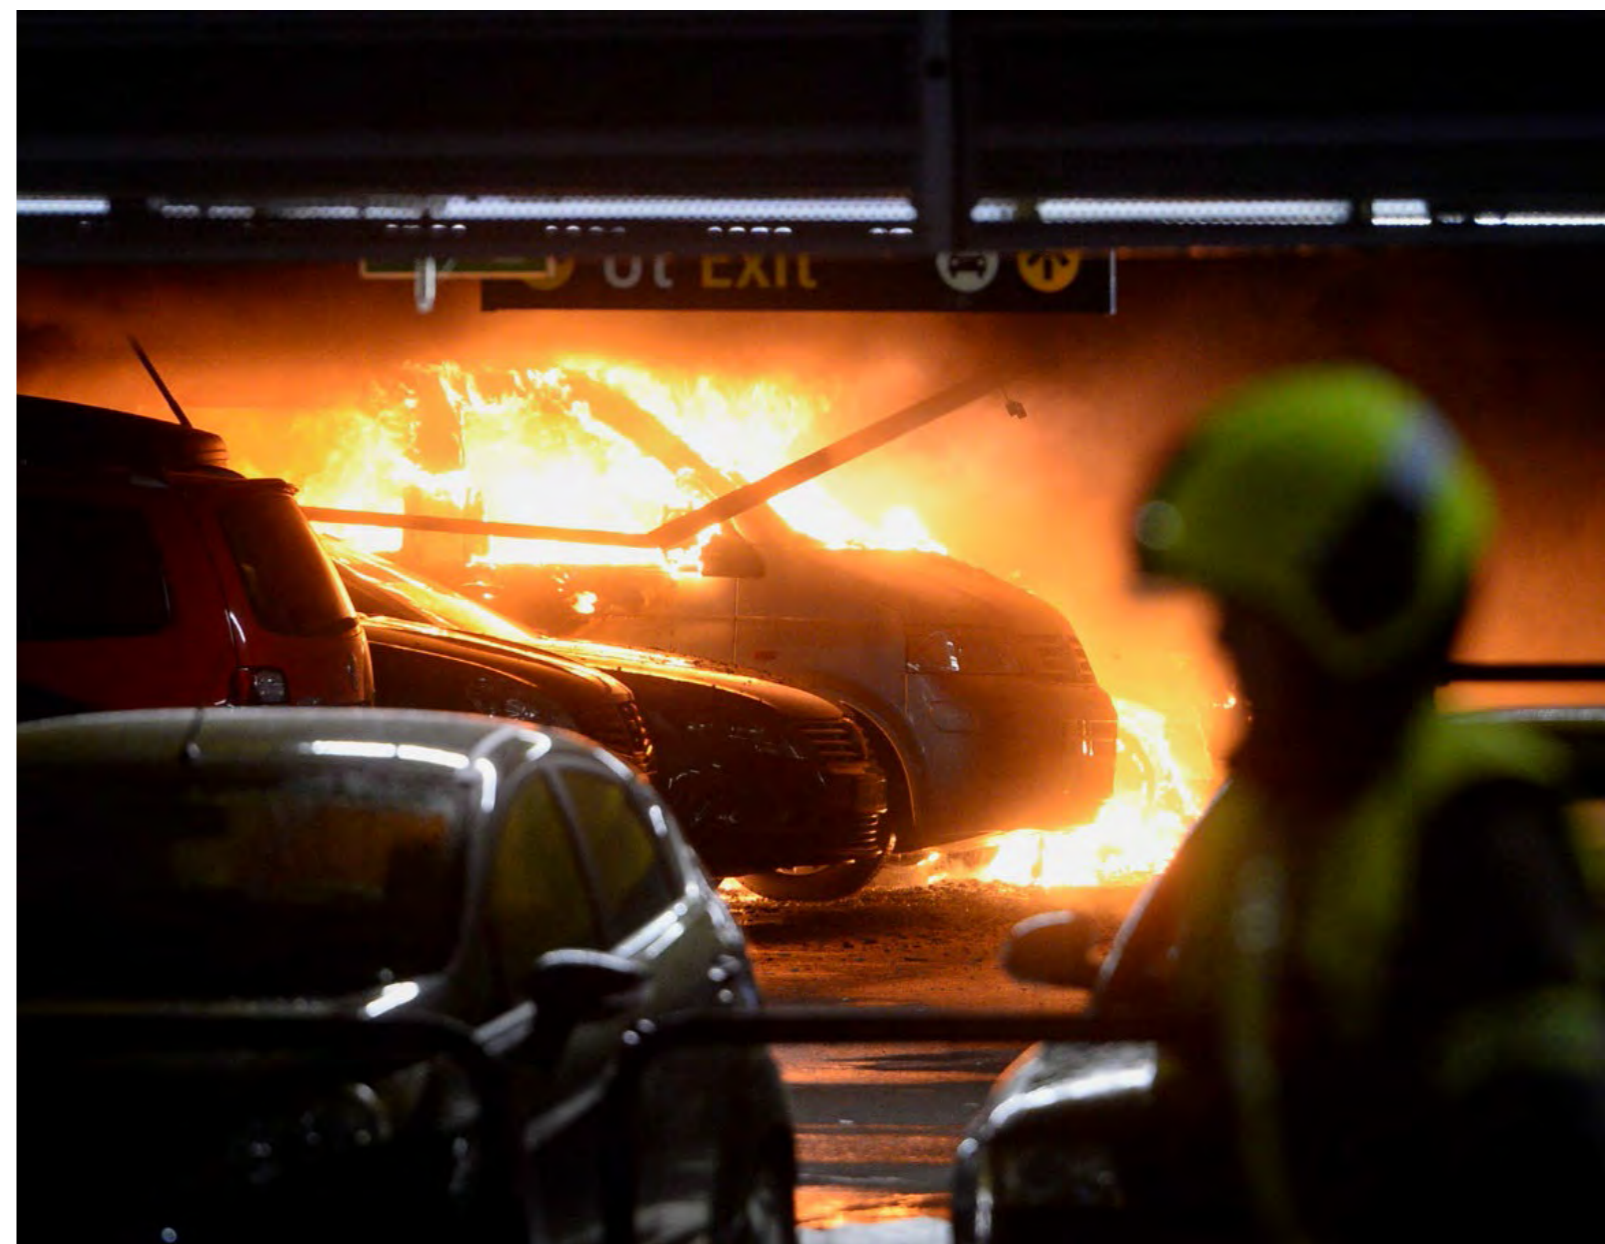
*Lav takhøyde med nedstikkende dragere og store biler fører til at avstanden mellom biltak og taket i bygget blir kort. Dette fører til høye temperaturer og mer turbulente forhold for ventilasjon av røyk- og branngass. Det kan virke som at dette påvirker hastigheten på utlufting av brann- og røykgassene. Det ble også observert lav forflytningshastighet på branngassene inne i parkeringshuset. Foto: Jon Ingemundsen, Stavanger Aftenblad.*

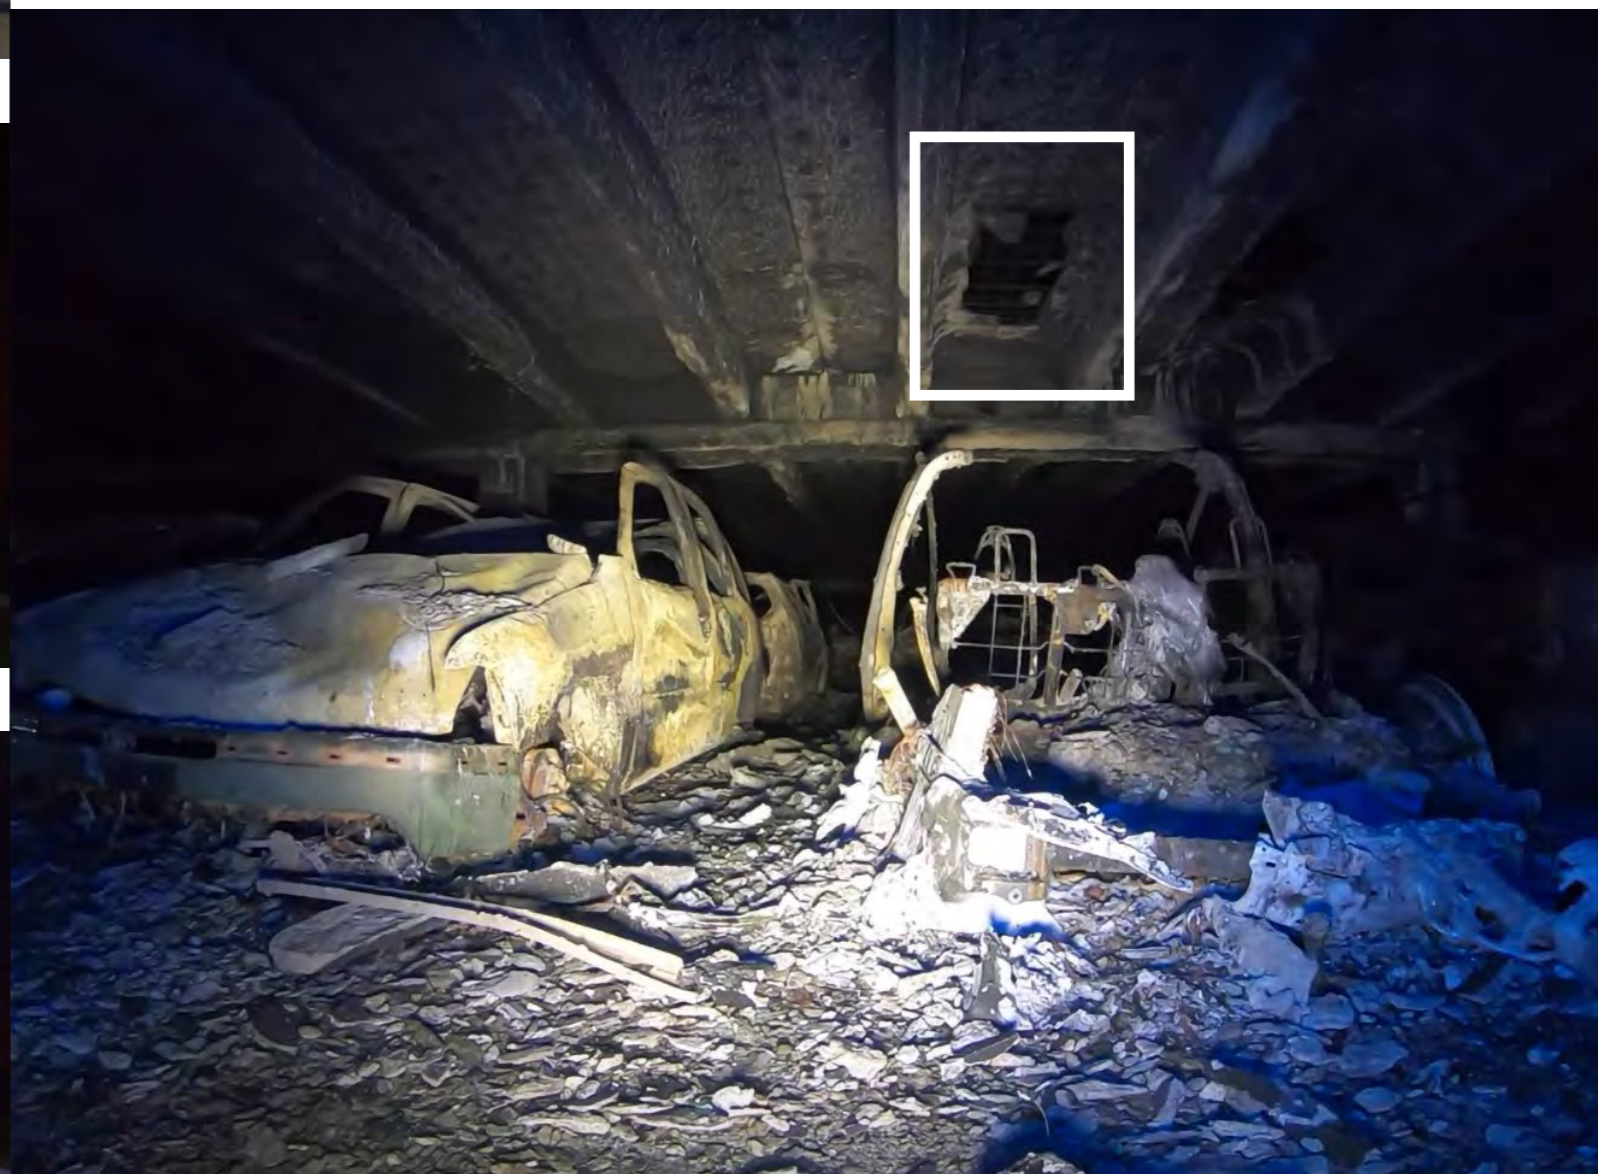
Avskalling av spennbetongelementer i parkeringshuset, med åpning gjennom dekket. Foto: Politiet.

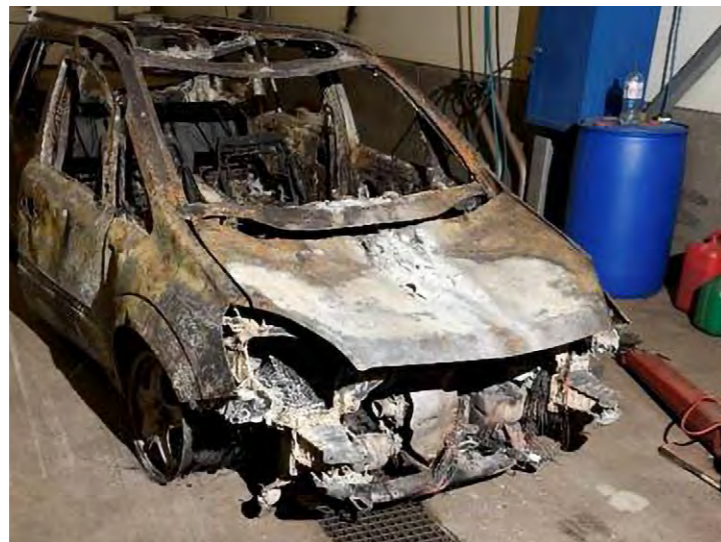
Arrestedsobjektet, bilen. Foto: Politiet.

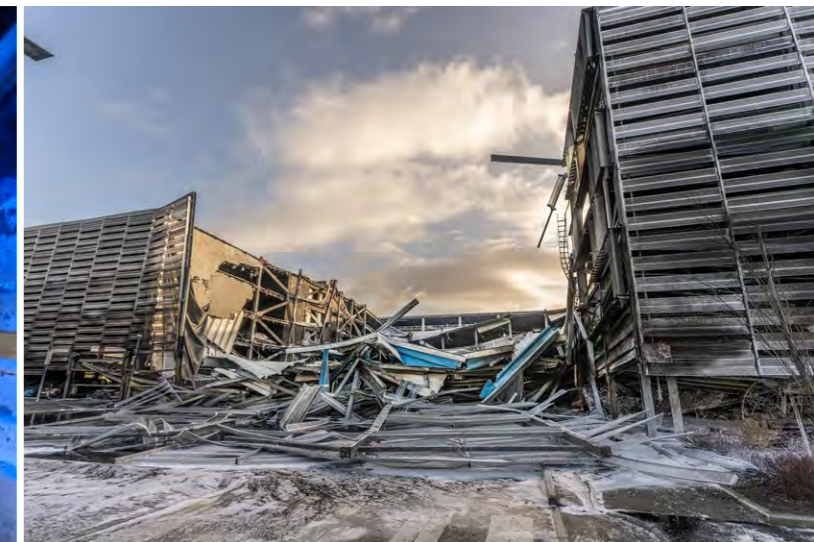
Skille mellom byggetrinn 2 og 3. Foto: Frode Ueland, RBR.

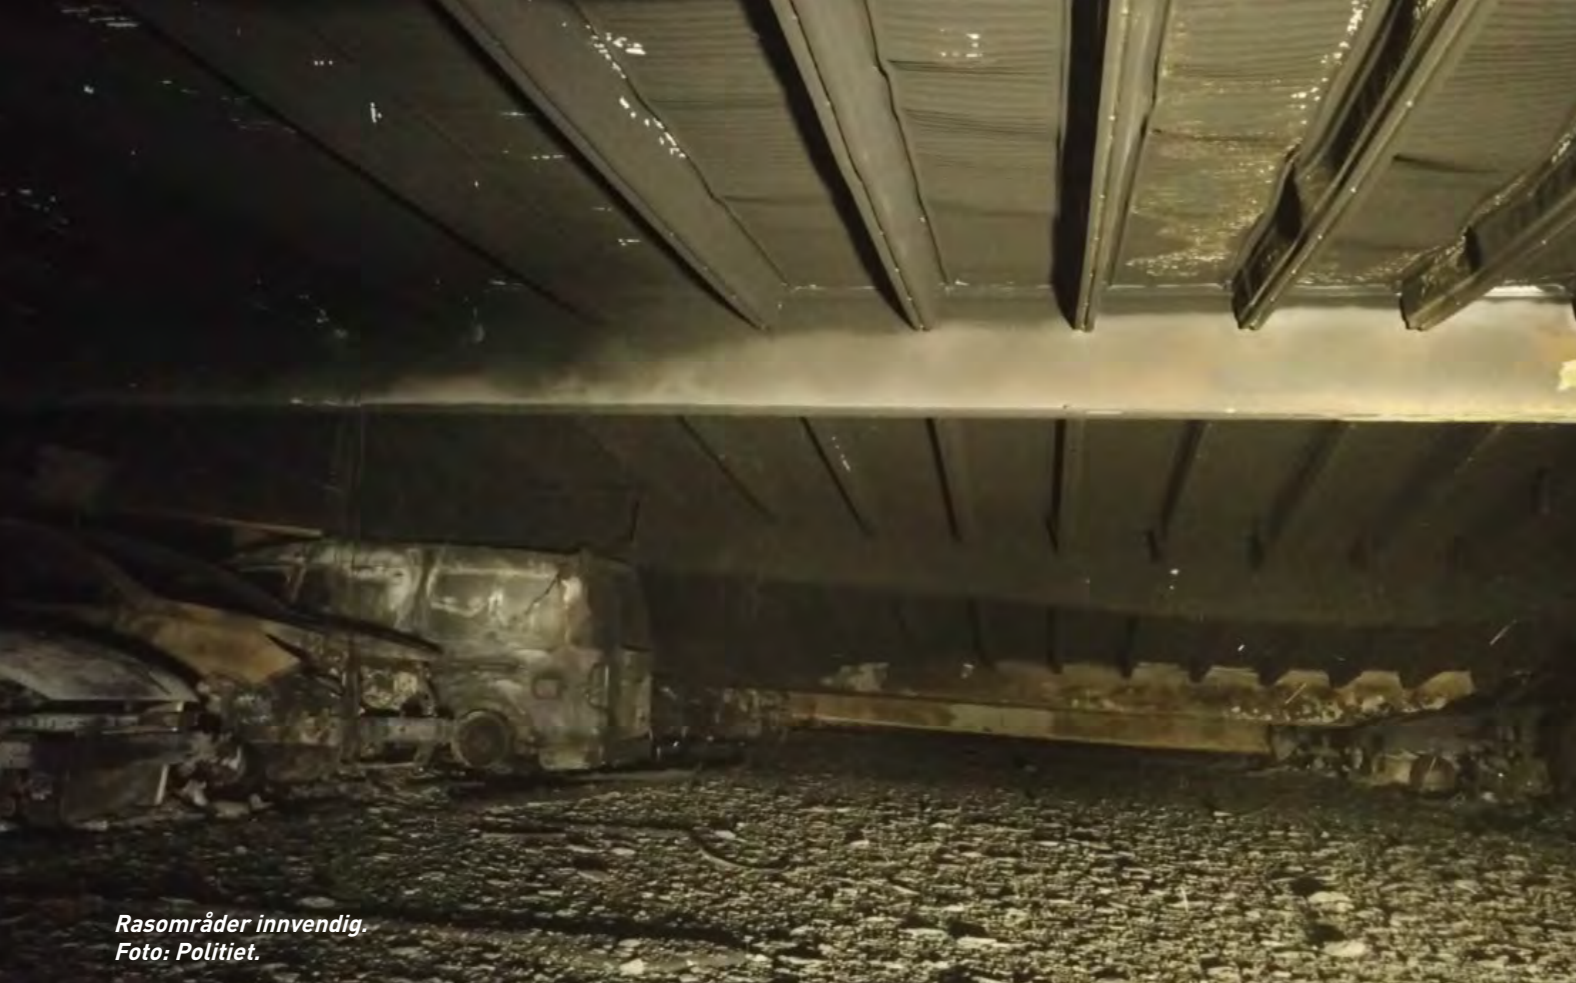
Rasområder innvendig.  
Foto: Politiet.

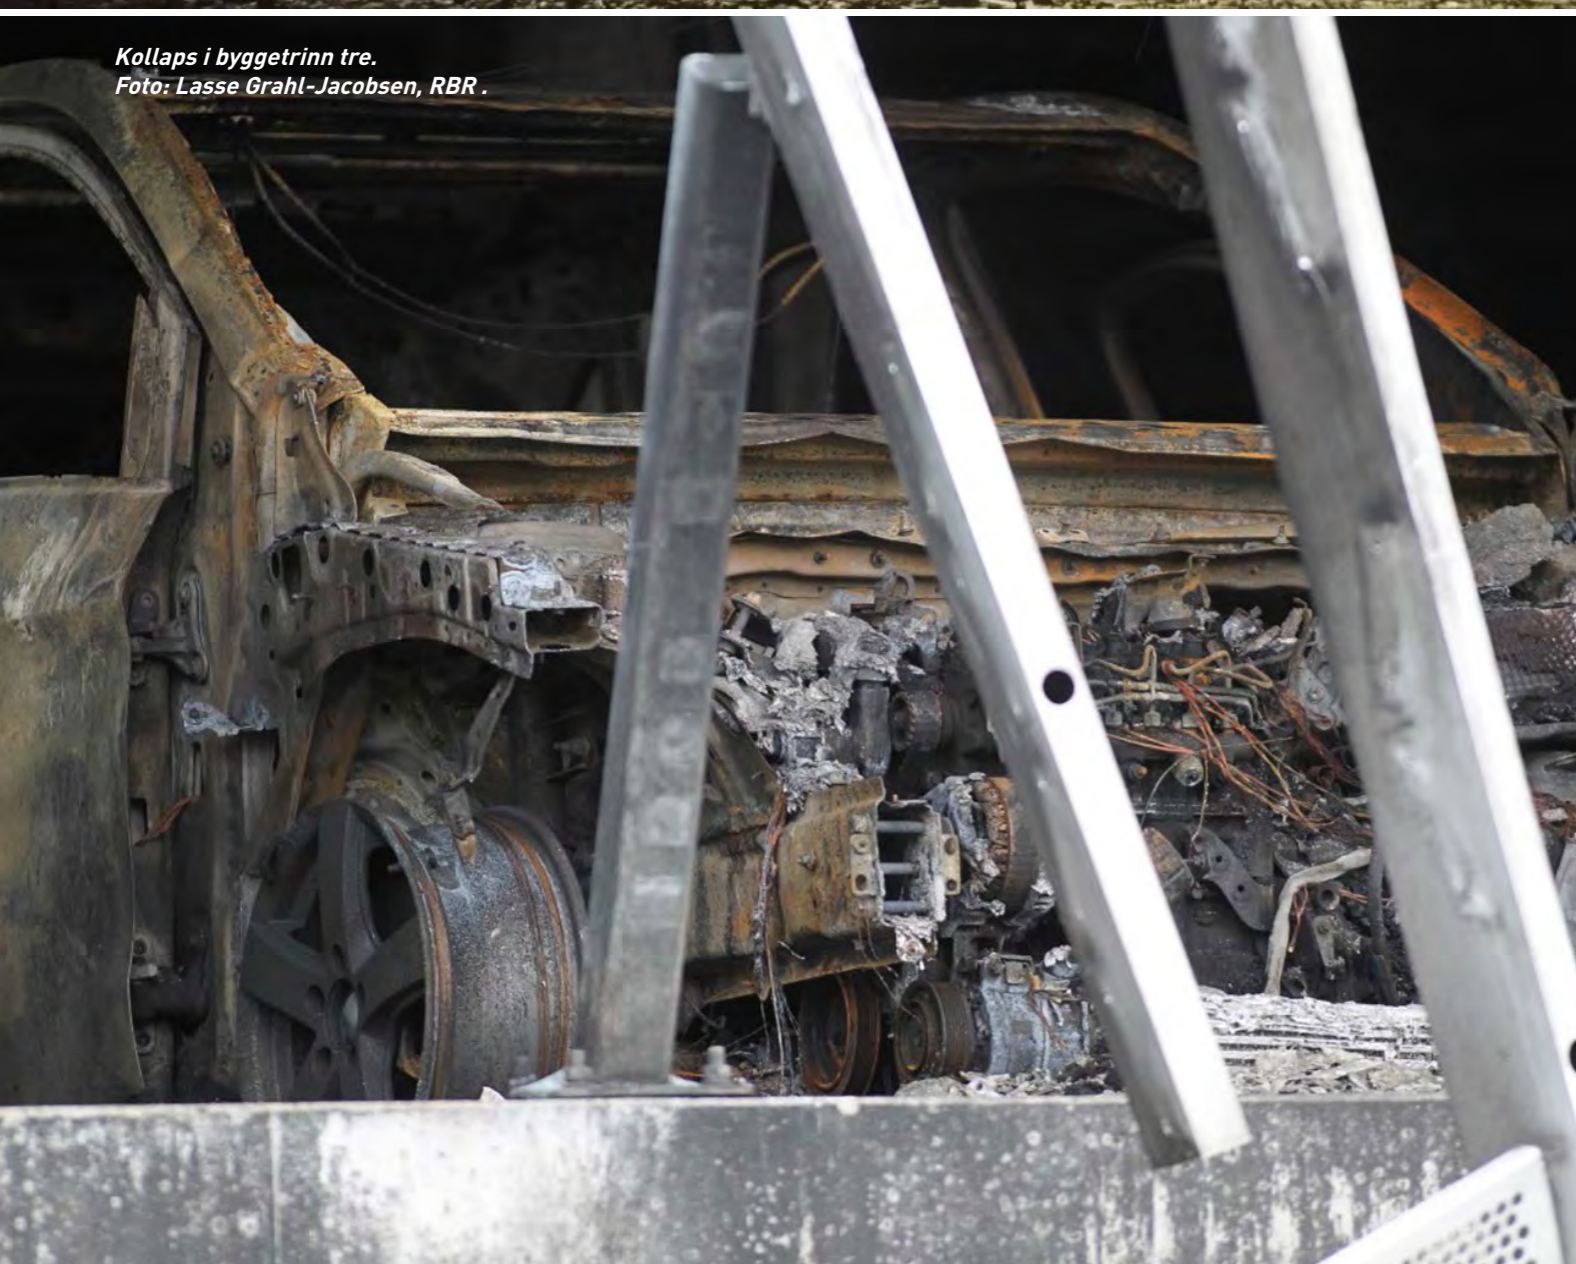
Kollaps i byggetrinn tre.  
Foto: Lasse Grahl-Jacobsen, RBR.

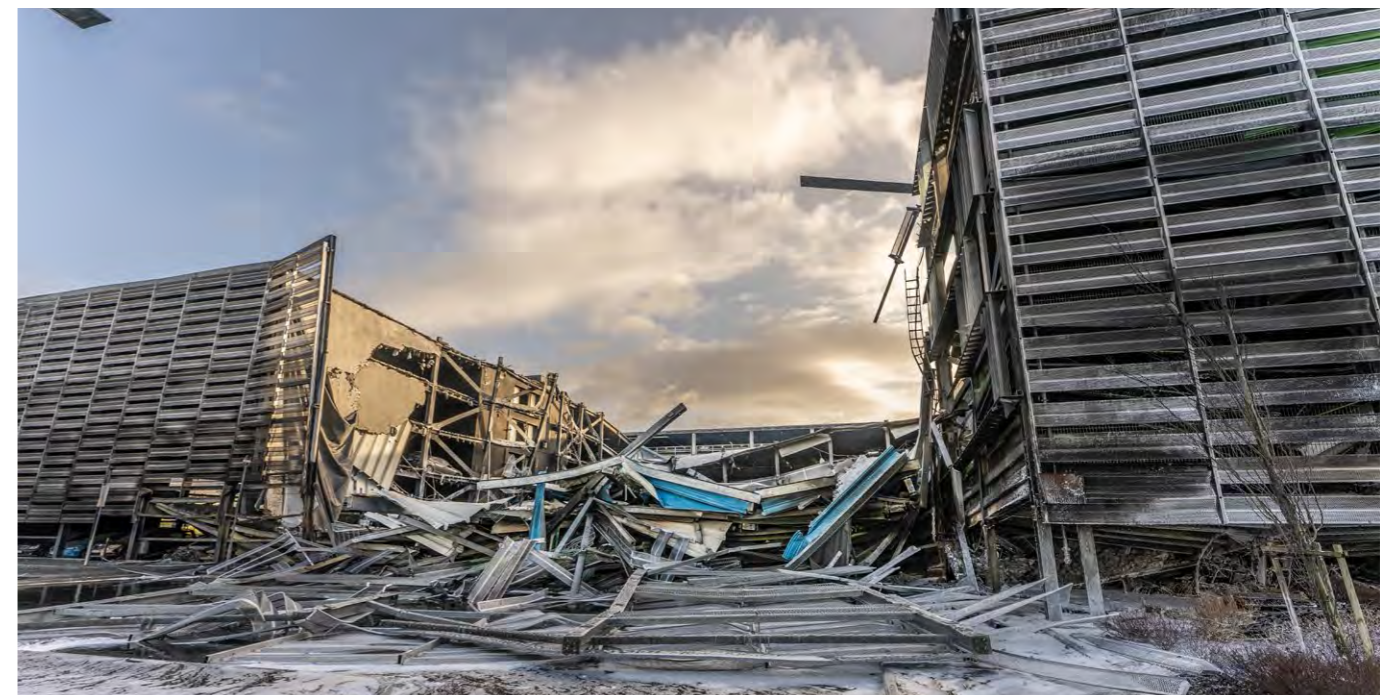
Byggetrinn 3 kollapser cirka 1 time og 57 minutter etter at brannen startet i byggetrinn 2. Foto: Frode Ueland, RBR.
