# EVALUERING AV BRANN I PARKERINGSKAR

## Stavanger Lufthavn Sola

# EVALUERING AV BRANNEN I PARKERINGSBUS Stavanger Lufthavn Sola

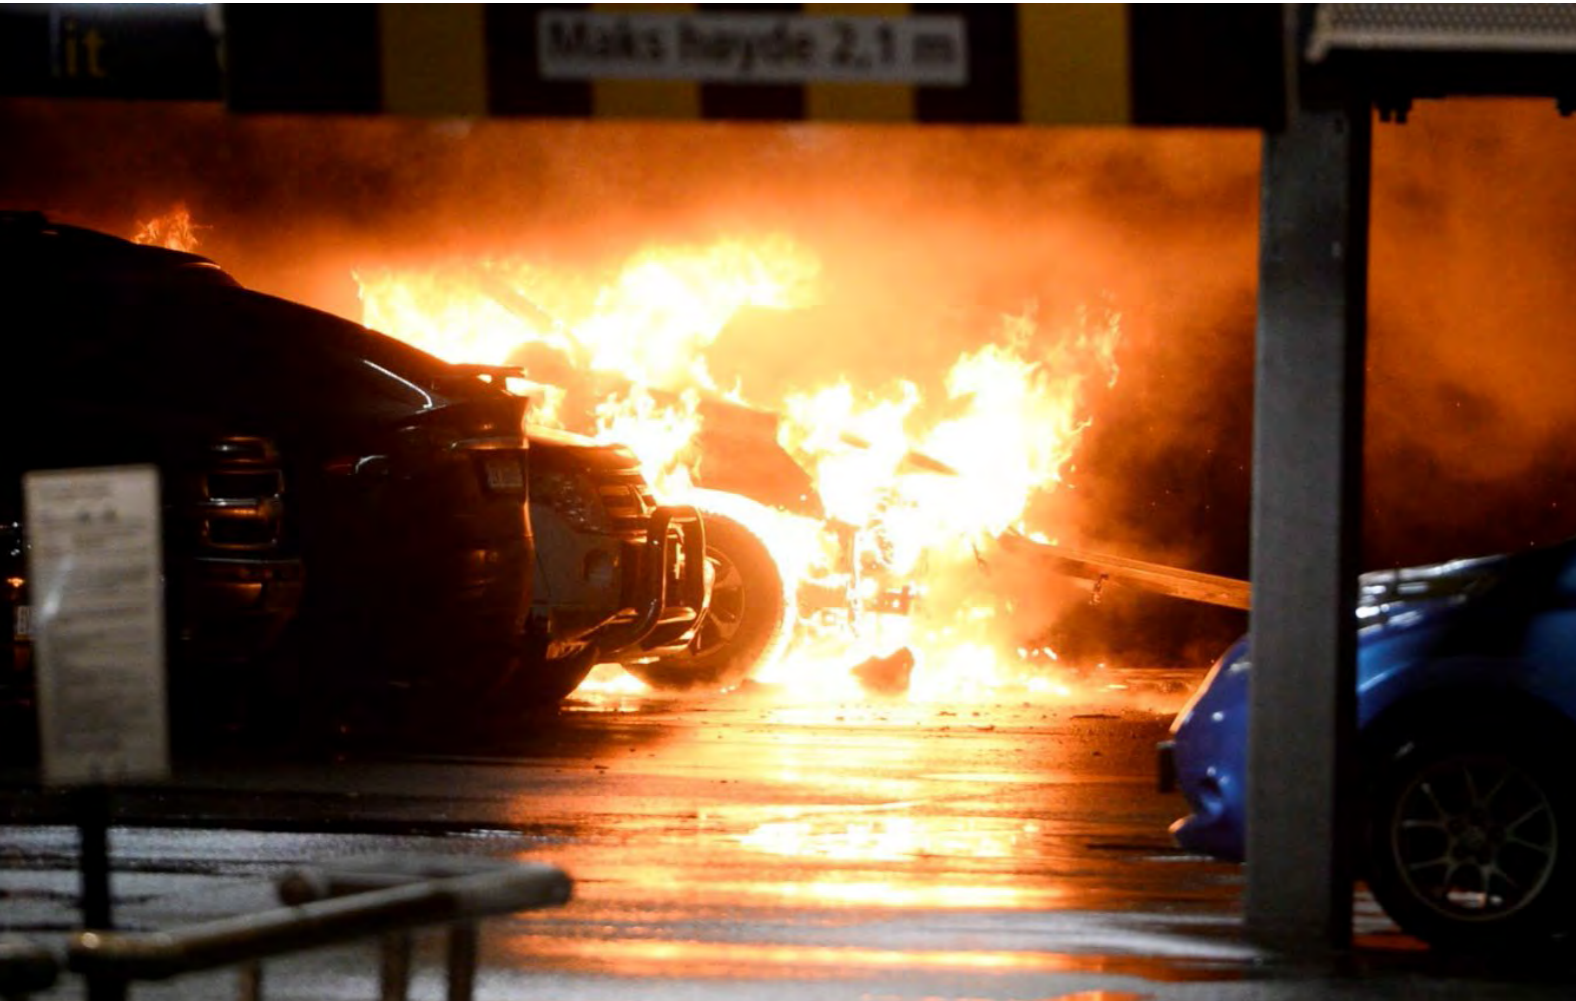
Strålevarme fra brannen og direkte flammepåvirkning vil gi temperatur opp mot 1100 °C. Takhøyde i parkeringshus og avstand mellom bilene vil ha betydning for brannspredningen. Lav takhøyde med nedstikkende dragere og store biler fører til at avstanden mellom biltak og taket i bygget blir kort. Dette fører til høye temperaturer og mer turbulente forhold for ventilasjon av røyk- og branngasser.

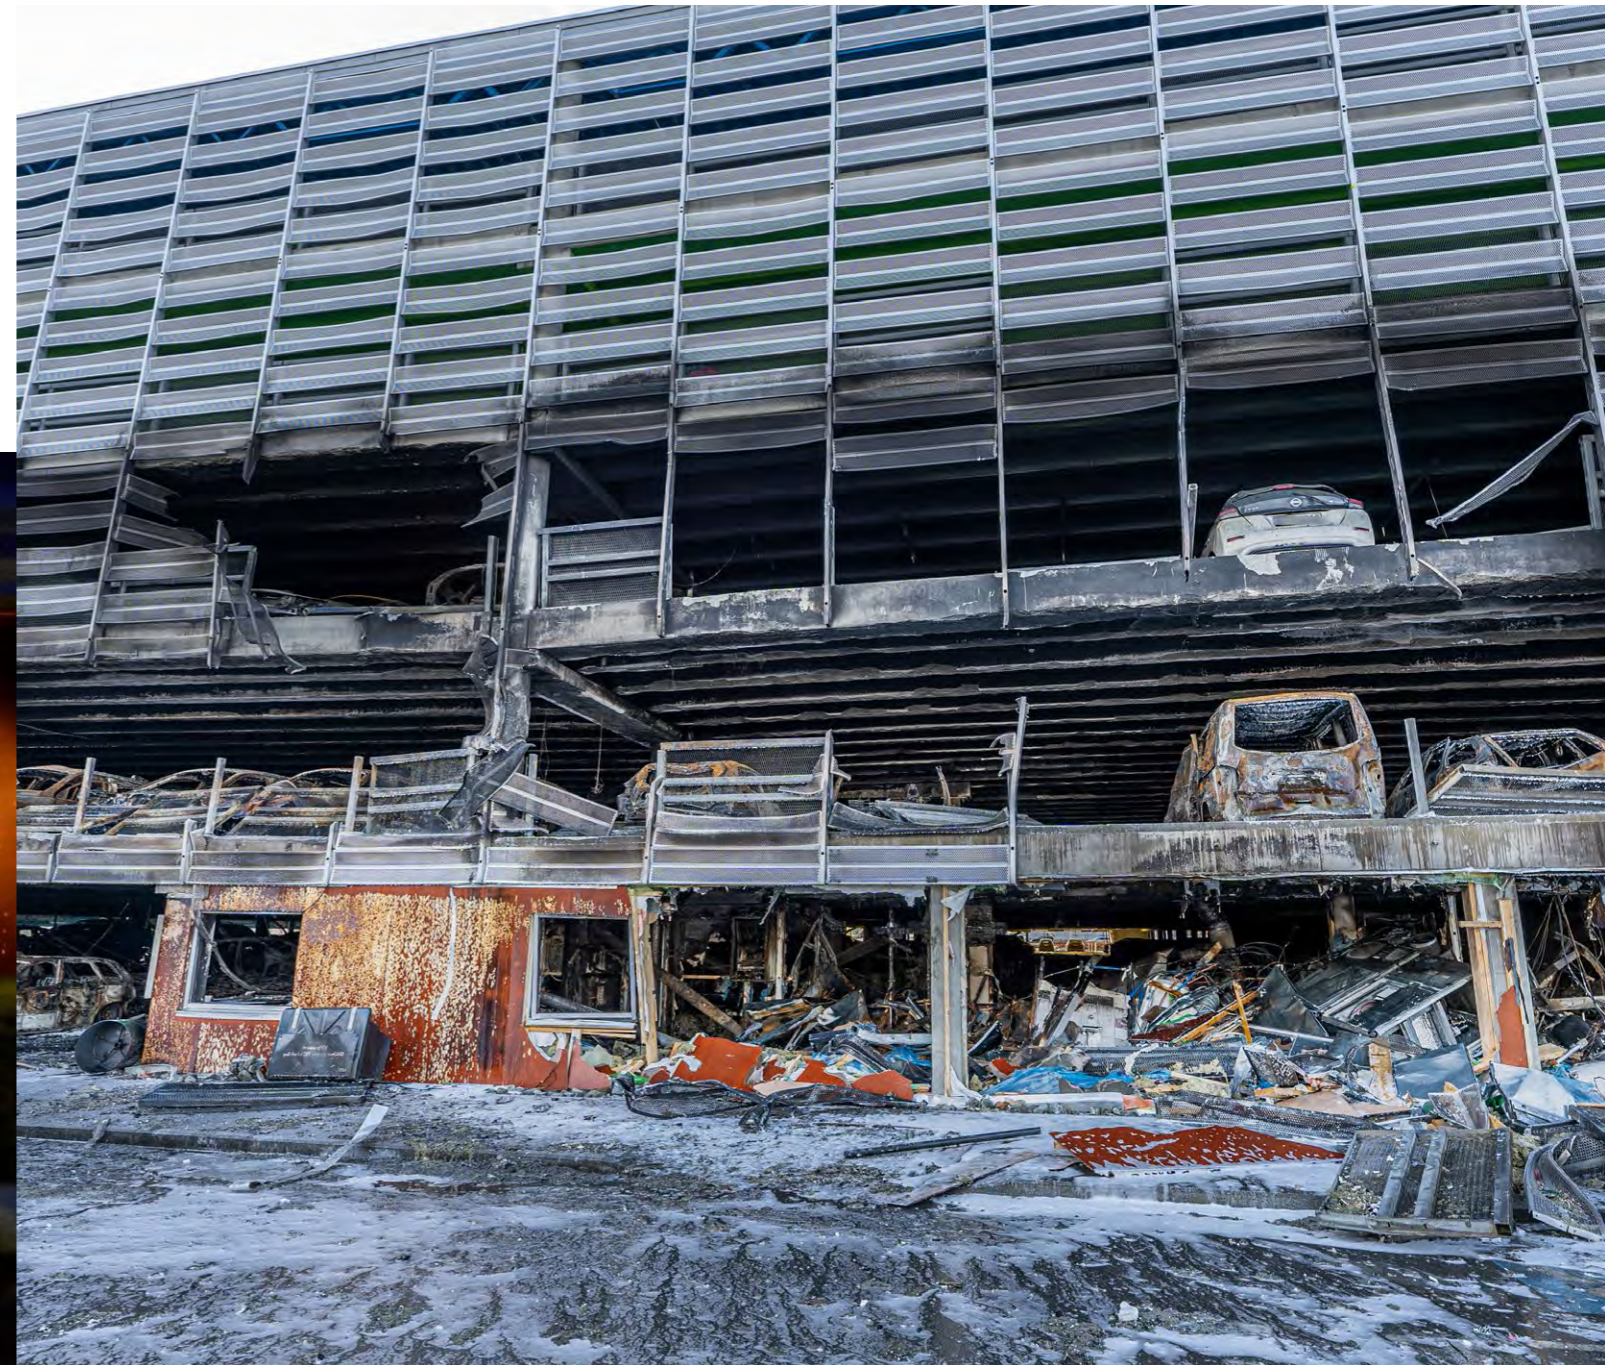
Vi kan i brannrommet få undertrykk (under nøytralsonen) som fører til "sug" etter lufttilførsel som brannen trenger. Når brannens behov for luft blir større enn tilgangen, går den over til å bli ventilasjonsstyrt. Forbrenningen skjer da nær øvre brennbare grense, det begynner å hoppe opp med uforbrente branngasser, vi får en ufullstendig forbrenning og brannen blir underventilert (overmetning). Dette kan vi observere i store deler av bygget under brannen; overtente biler under et lag med uforbrente branngasser. Ser vi på le-sidene observeres store mengder antente gass/luftblandinger.

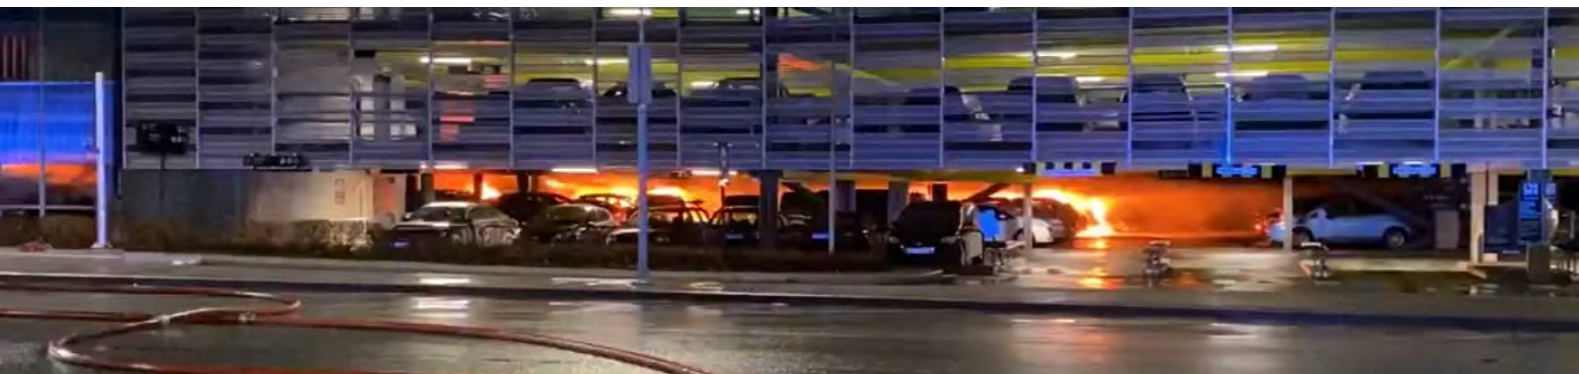
Vinden har naturlig nok stor innvirkning på ventilasjonen av en bygning, og dermed også på utluftingsmulighetene av brann- og røykgasser. For at utlufting skal skje må trykket være større inne i bygget enn utenfor de åpningene luften skal ut. Vinden skaper et overtrykk på bygningens lo-side, og undertrykk på le-sidene, her vil det også oppstå turbulente forhold. Dette viste seg tydelig under Sola-brannen:

LO-siden. Foto: Frode Ueland, RBR / Svein Arne Fasselund, RBR.

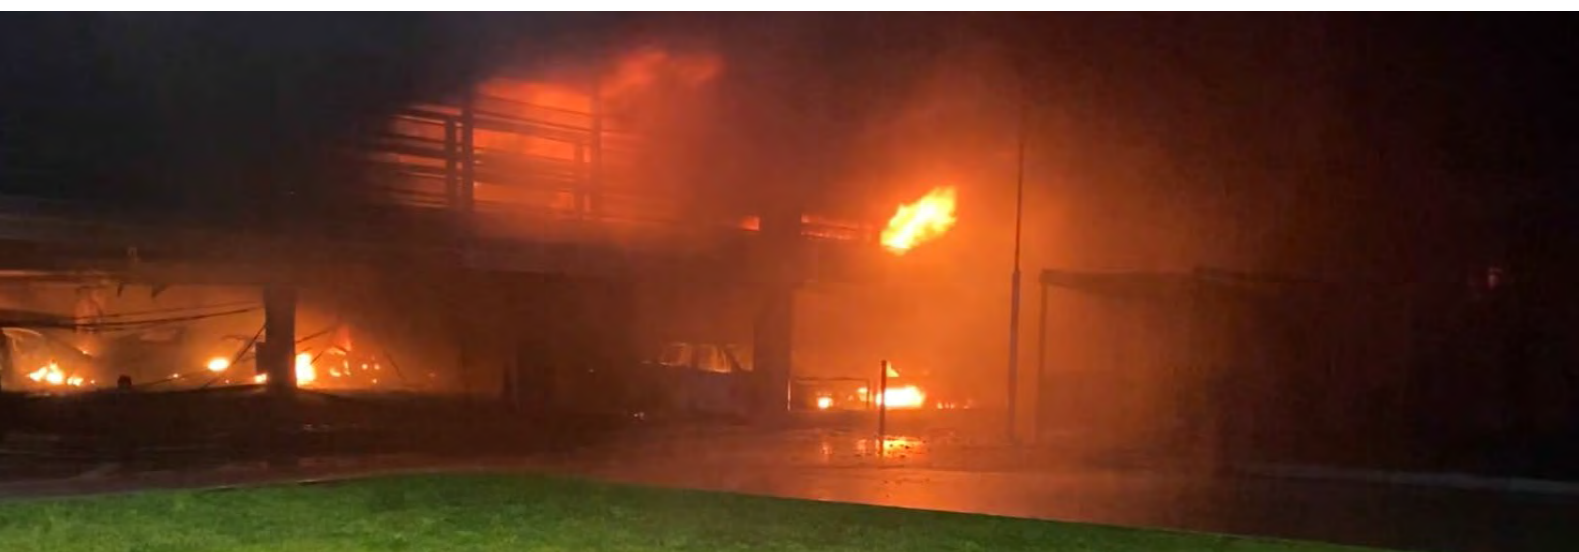
Le-siden. Foto: Frode Ueland, RBR / Svein Arne Fasselund, RBR.

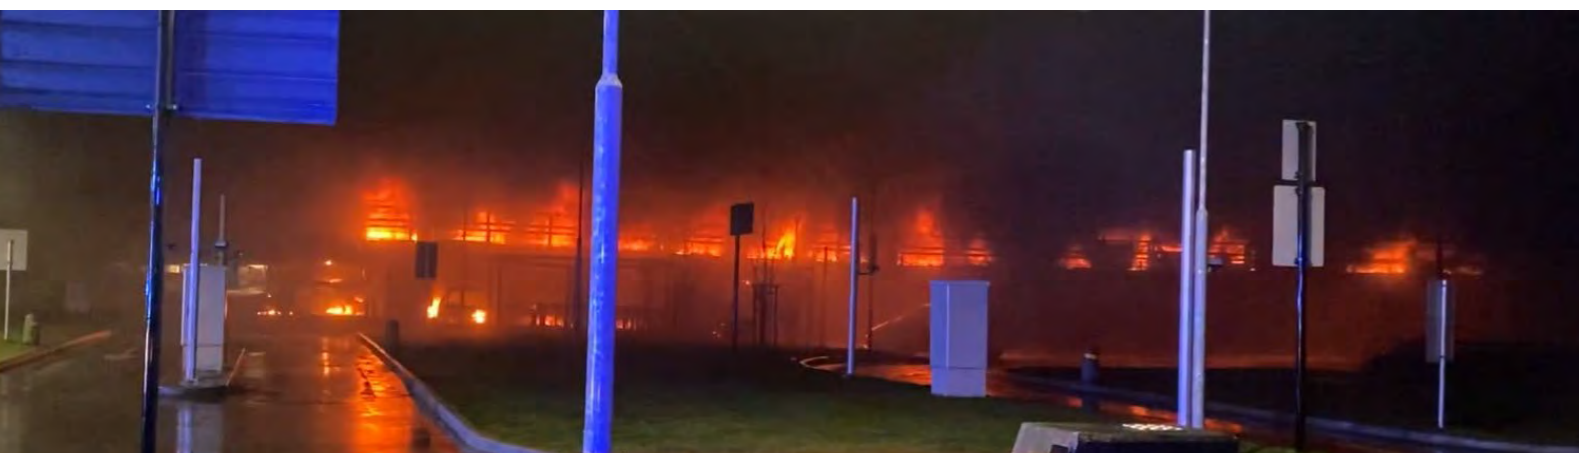
Le-siden. Foto: Frode Ueland, RBR / Svein Arne Fasselund, RBR.

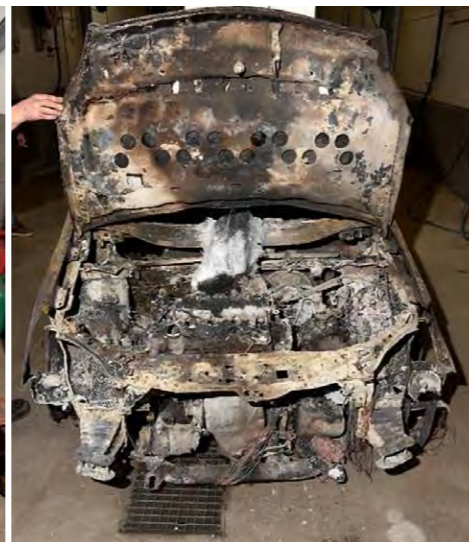
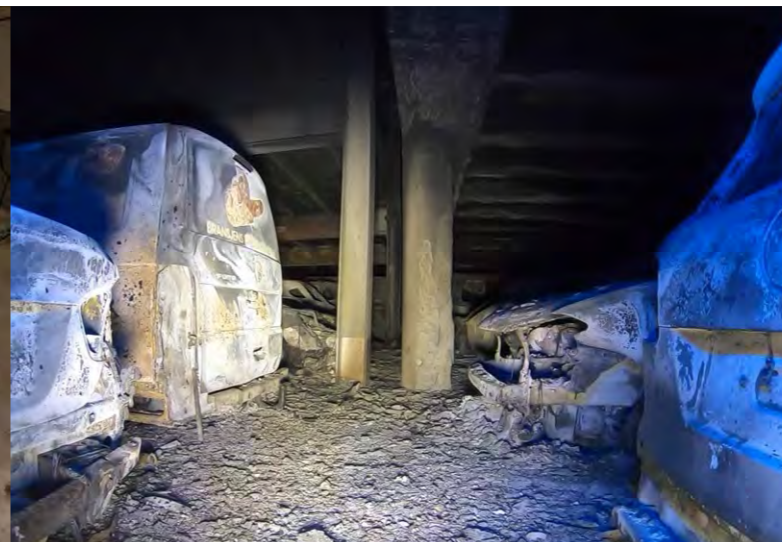
Brannen førte til store skader på byggetrinn to og tre. Det var ca. 1600 biler i parkeringshuset og mange av disse ble i varierende grad påført skader. Byggetrinn skal ifølge Avinor rives med ca. 400 biler «om bord». Det er enda ikke kjent hva de totale kostnadene blir, men at brannen har medført store økonomiske kostnader er det liten tvil om.

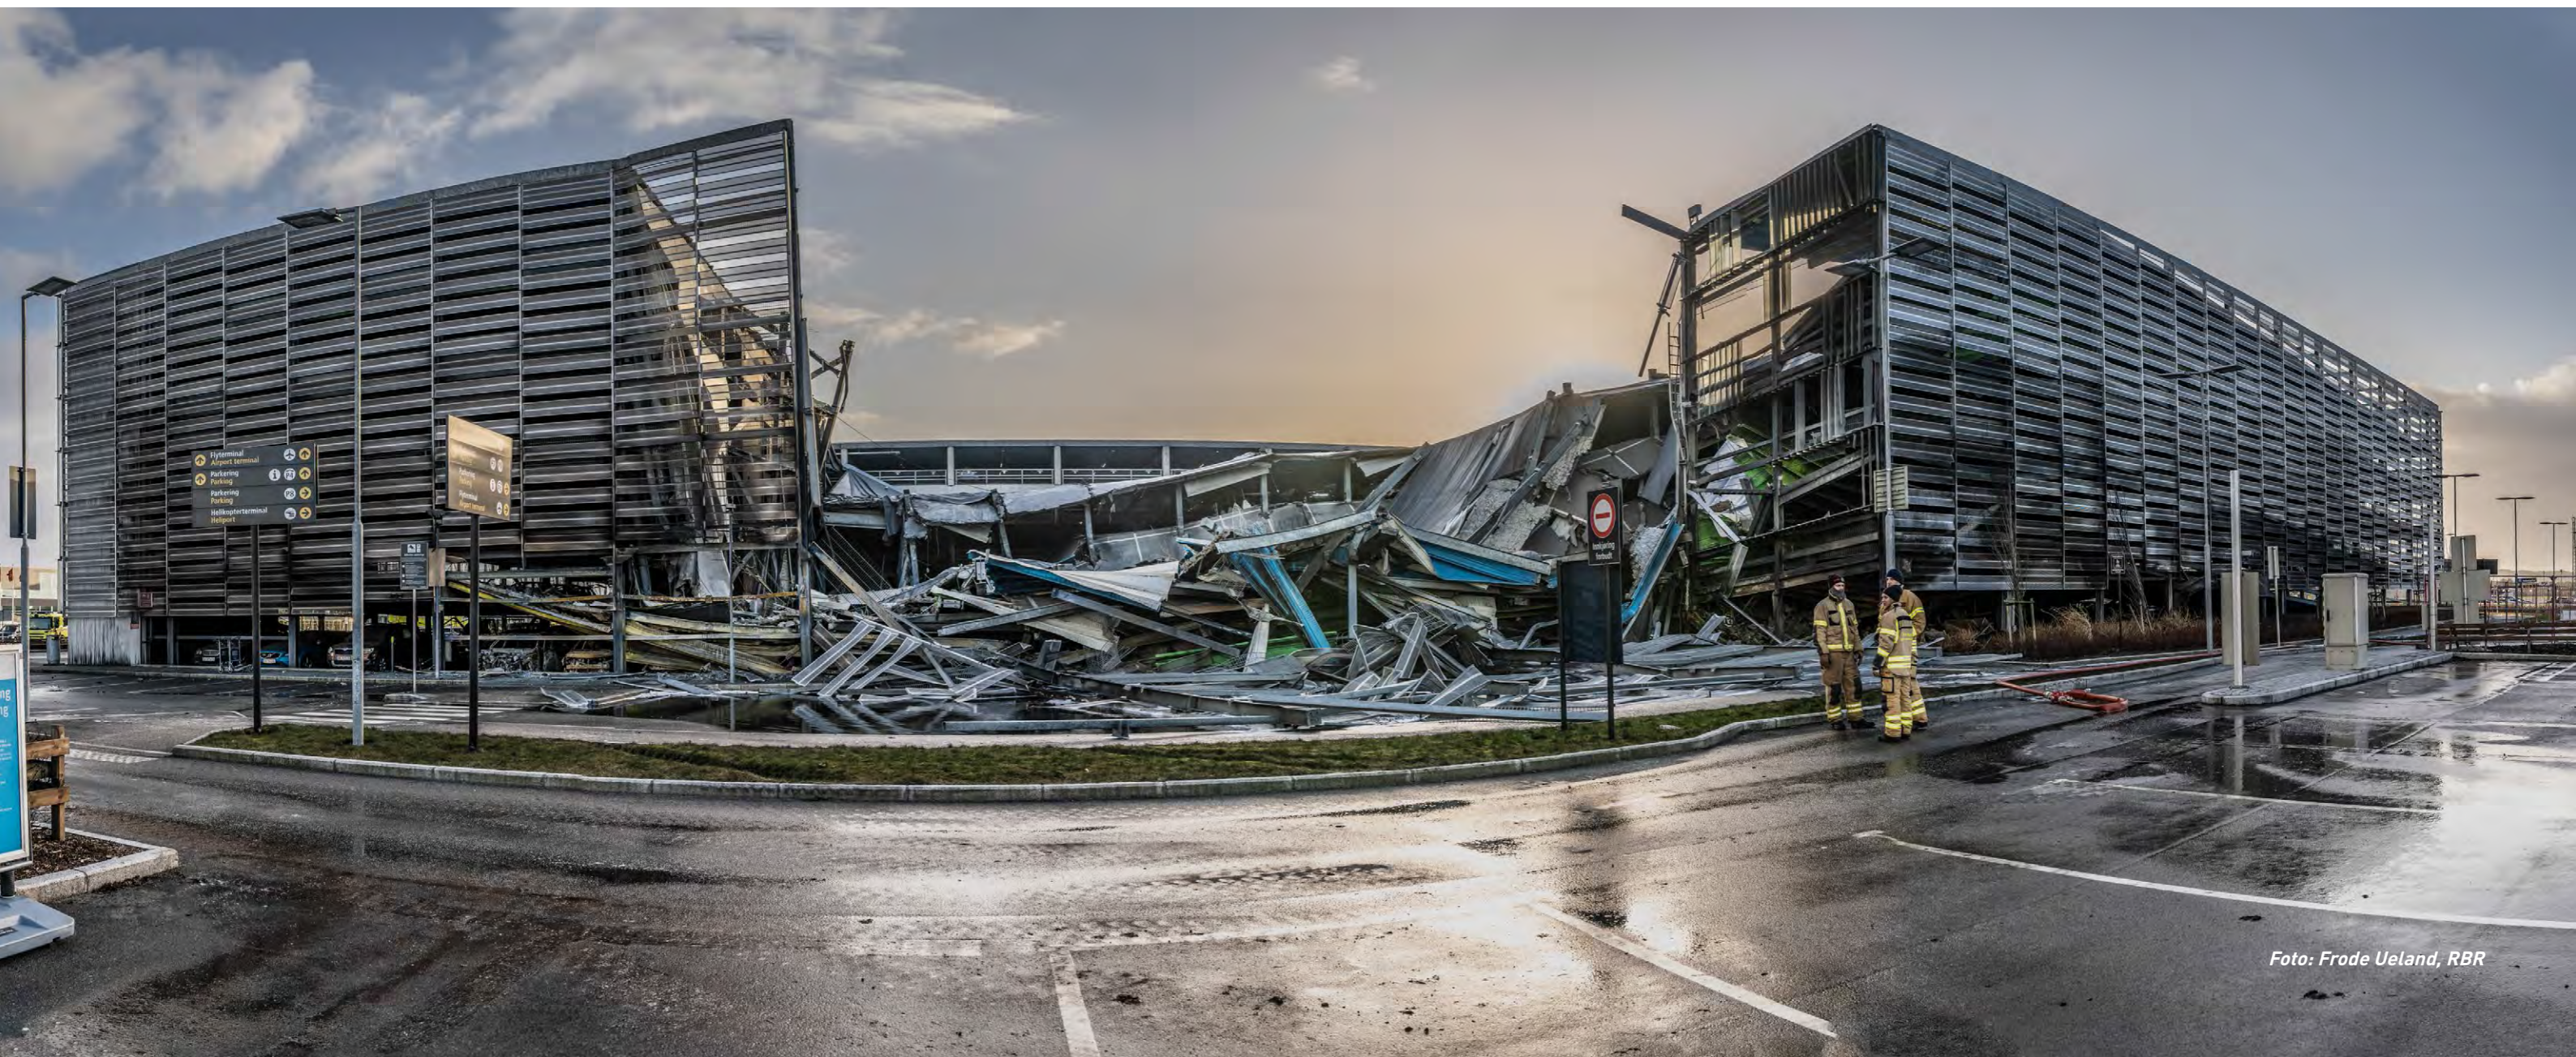
varmepåvirket/skadet eller om brannen kunne ha forårsaket såkalt «terminal runaway» en langvarig varmeprodukerende prosess (brann) i batteripakkene. Det kunne også tenke seg at den intense varmen fra brannen hadde skadet isolasjonen mellom cellene i batteripakkene, dette gjør batteripakkene ustabile. Ved forflytting av biler med ustabile batterier så kan dette medføre varmeproduksjon i batteripakkene. Det ble derfor satt opp en container med vann som bilen kunne senkes ned i dersom dette skulle oppstå. Alt dette arbeidet ble overvåket med IR-kamera.

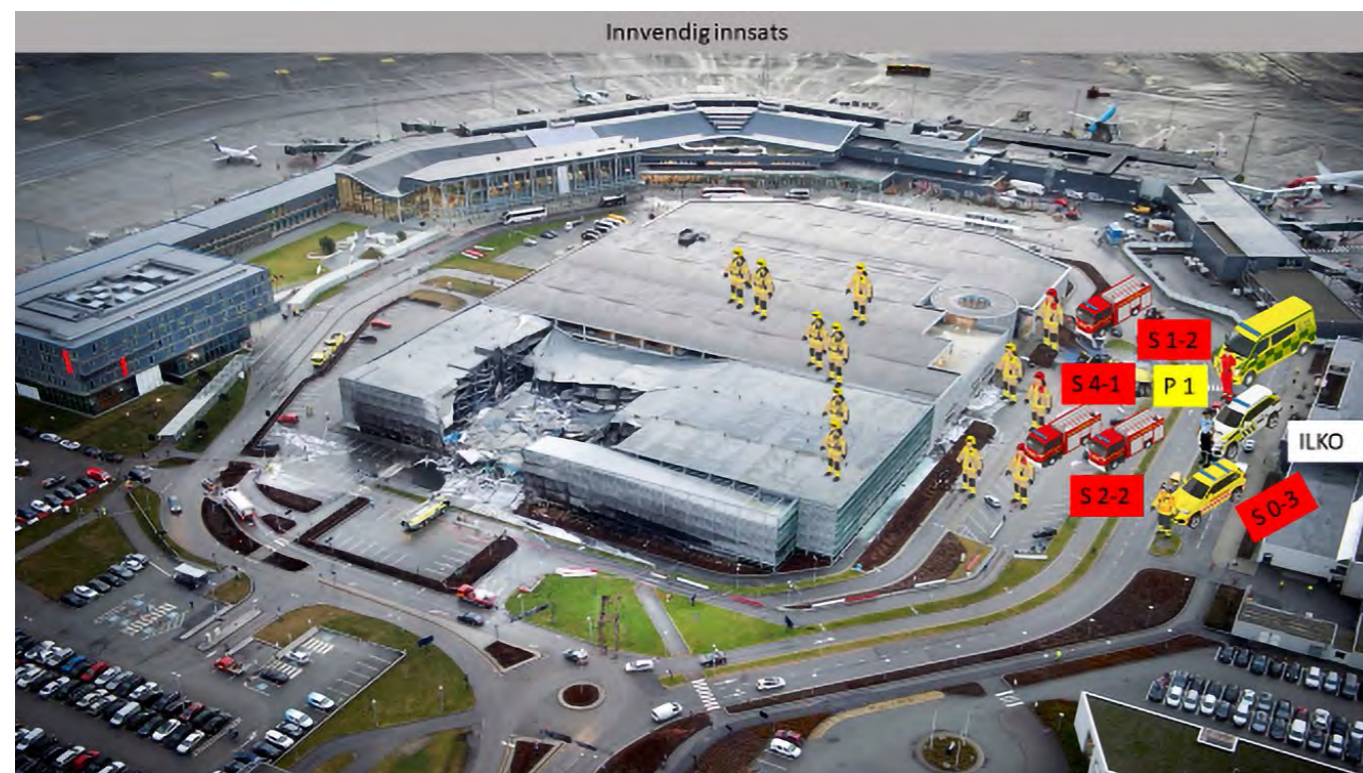
Bildet illustrerer den første innvendige innsatsen i parkeringshuset. Foto: Fredrik Refvem, Stavanger Aftenblad.

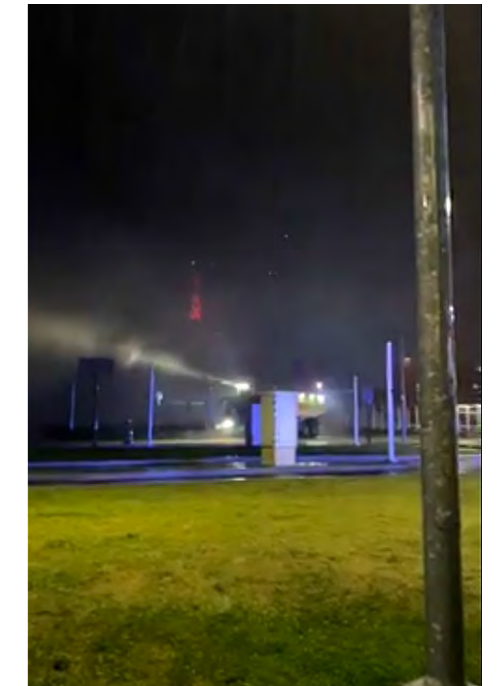
Scandic hotell kan så vidt skimtes gjennom den svarte tykke røyken. Foto: Svein Arne Fasseland.

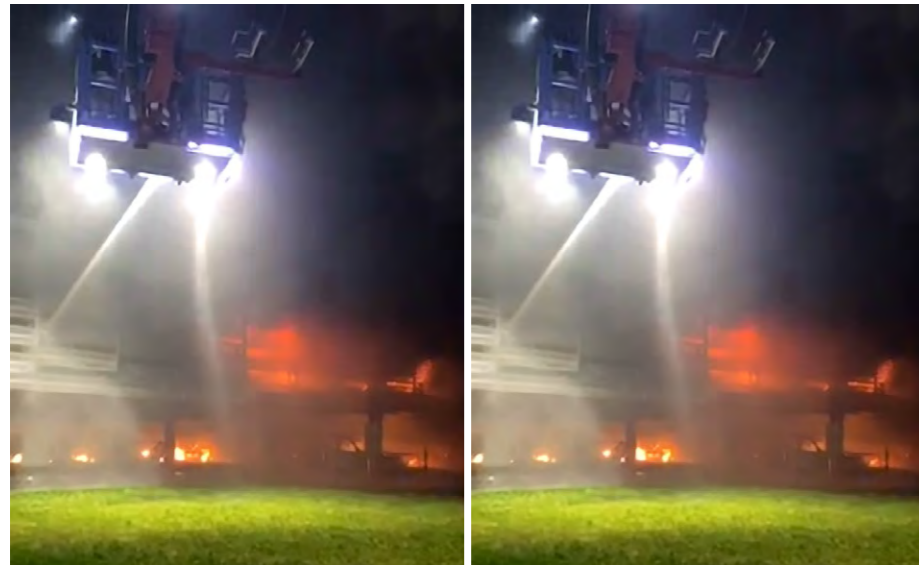
Bildet til venstre viser slukkearbeidet fra S 3-1 og bildet til høyre viser vannkanonens plassering i 2. etasje i overgangen mellom byggetrinn 1 og byggetrinn 2. Foto: Svein Arne Fasseland.

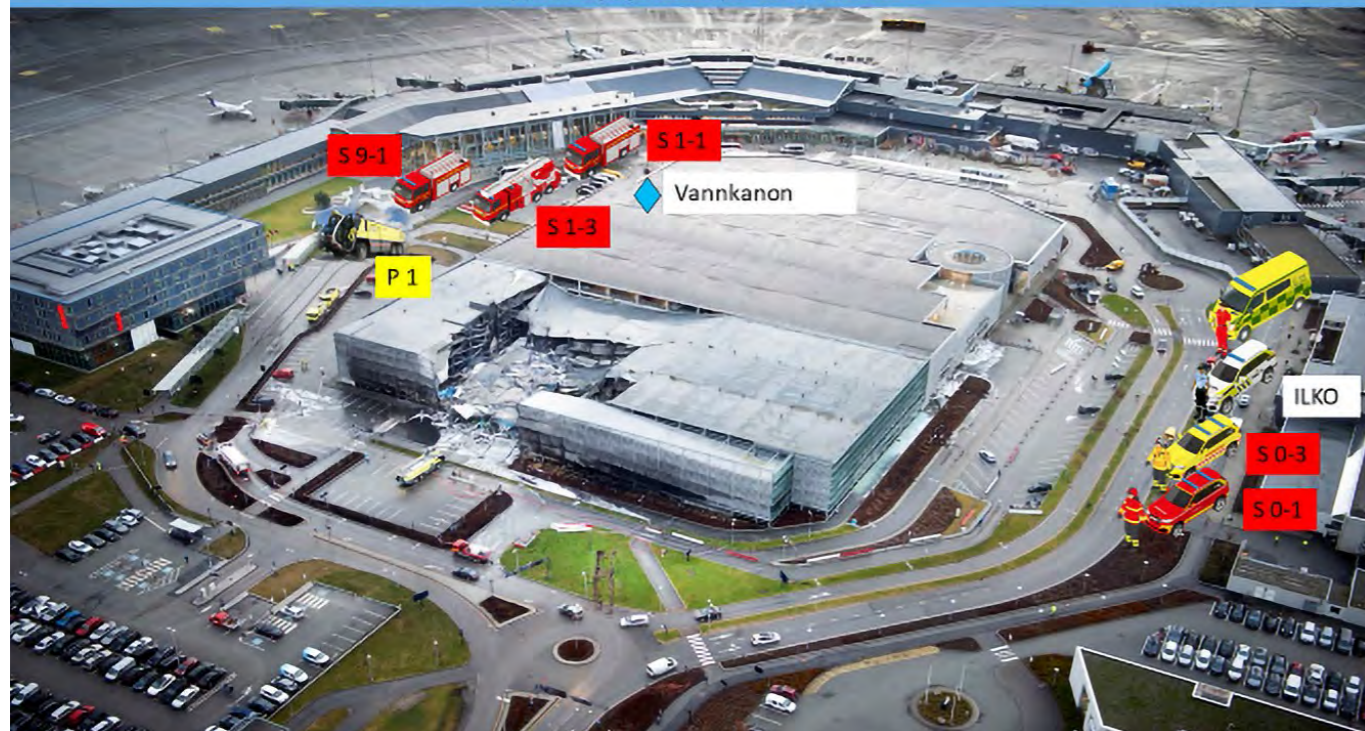
Bilde illustrerer hvordan innsatsen var på nordøstsiden av bygget. Det ble foretatt innvendig innsats på denne siden også. Men da kun i byggetrinn 1 og i overgangen til byggetrinn 2. Foto: Fredrik Refvem, Stavanger Aftenblad.

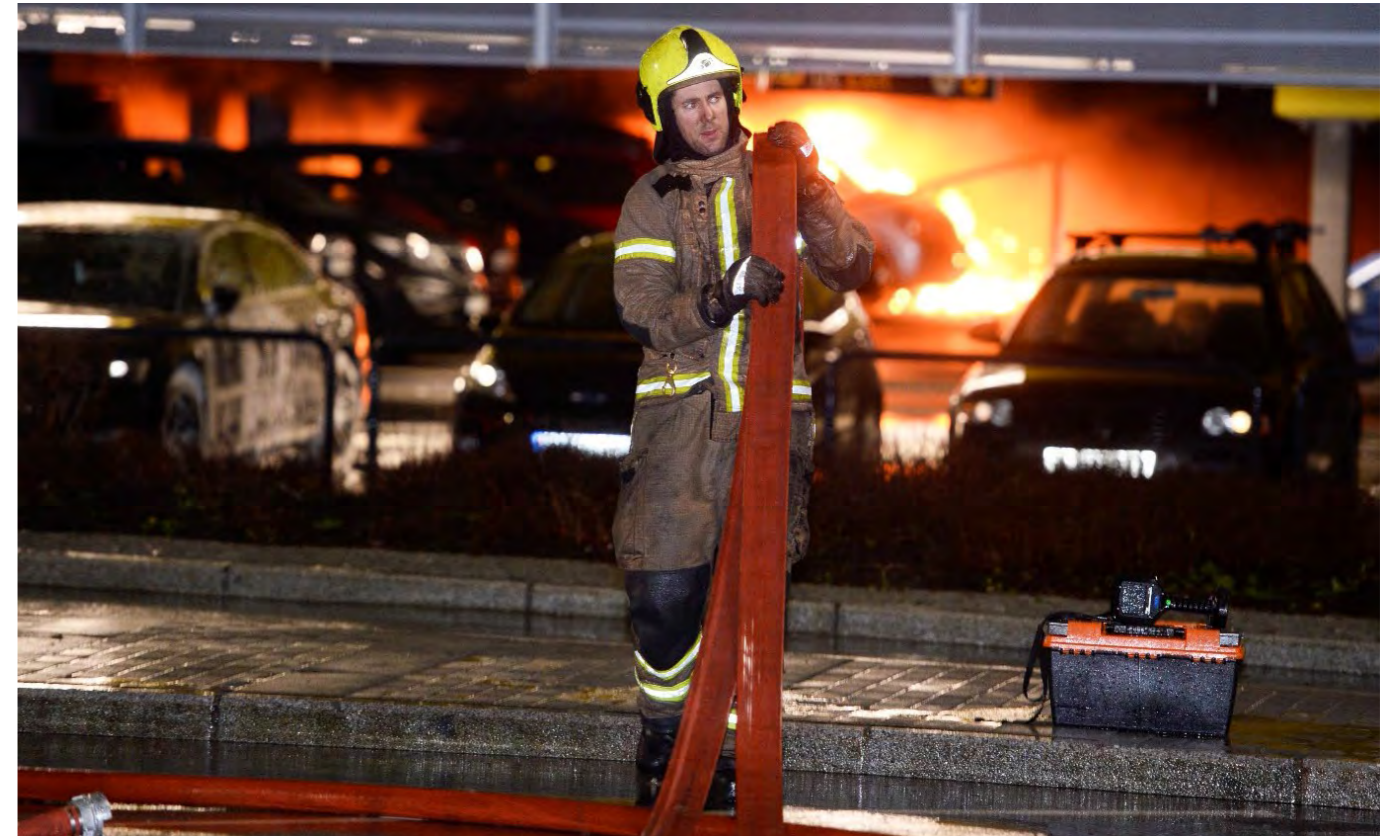
Den innvendige innsatsen i parkeringshuset avsluttes 1 time og 22 minutter etter brannen startet. Foto: Jon Ingemundsen (Stavanger Aftenblad).

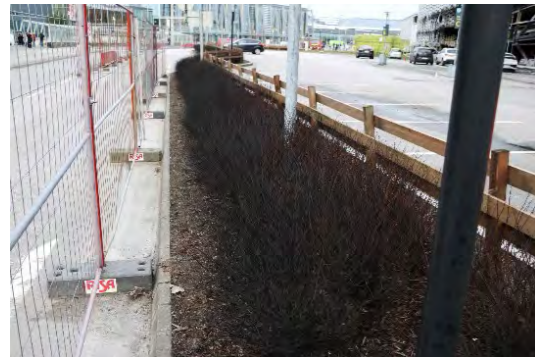
Det ble opprettet 25 meters sikkerhetsavstand rundt parkeringshuset. Bilde er tatt 09.01.2020. Foto: Kenneth Vik, RBR.

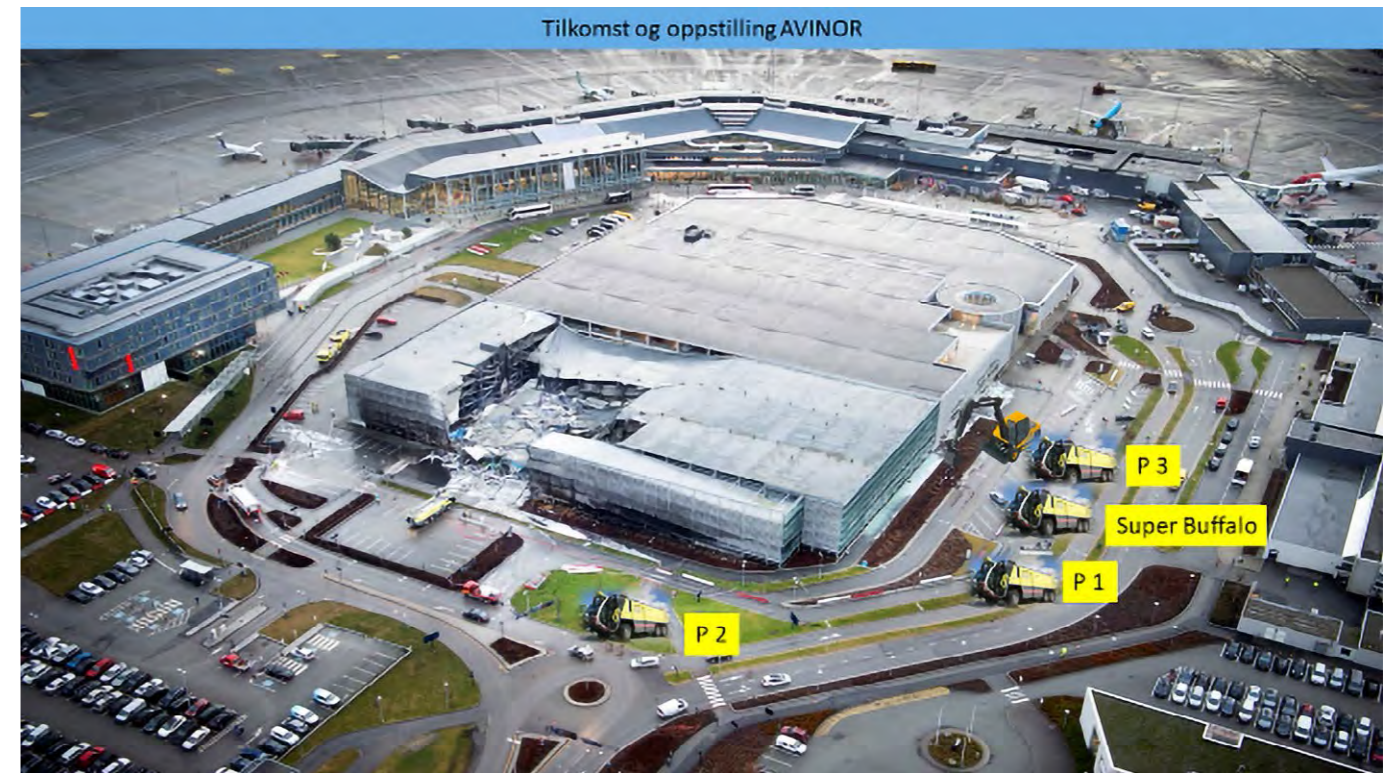
Bildet illustrerer hvordan innsatsen var på sørvest siden etter at den innvendige innsatsen ble avsluttet og byggetrinn 3 kollapset. Gravemaskin ble rekvirert for å rive fasadeplater/lameller. Foto: Fredrik Refvem, Stavanger Aftenblad.
